## Poglądowy Raport Stanu Technicznego

Zadanie: Ocena stanu technicznego i określenie wartości rynkowej pojazdu

| Marka: | CITROËN | Nr rejestracyjny: | PZ3G894 |
| Model pojazdu: | C3 IV 1.2 12V PureTech MR`20 E6.3/4 | Nr Info-Ekspert: | 008-04388 |

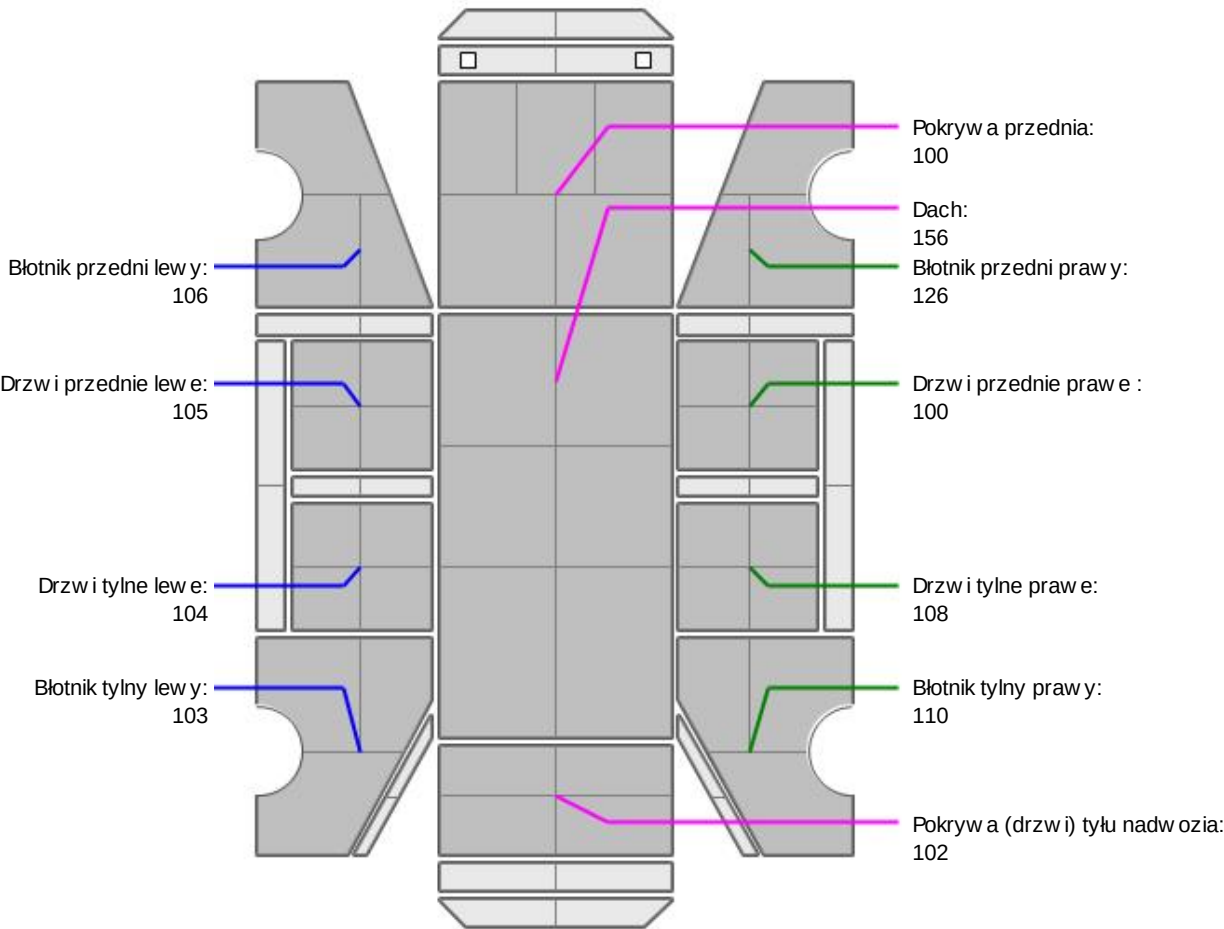
| L.p. | Nazwa elementu | L / P | Grubość powłoki [μm] | Opis |
| 1 | Pokrywa przednia | | 100 | |
| 2 | Dach | | 156 | |
| 3 | Błotnik przedni | L | 106 | |
| 4 | Drzwi przednie | L | 105 | |
| 5 | Drzwi tylne | L | 104 | |
| 6 | Błotnik tylny | L | 103 | |
| 7 | Błotnik przedni | P | 126 | |
| 8 | Drzwi przednie | P | 100 | |
| 9 | Drzwi tylne | P | 108 | |
| 10 | Błotnik tylny | P | 110 | |
| 11 | Pokrywa (drzwi) tyłu nadwozia | | 102 | |

Podane przedziały grubości powłoki lakierowej, dotyczą punktów pomiarowych. Nie mogą być traktowane jako gwarancja, że grubość powłoki lakierowej w innych punktach nie wykracza poza te przedziały. Pomiar powłoki lakierowej został wykonany urządzeniem będącym w posiadaniu rzeczoznawcy. Pomiar wykonany innym przyrządem może się różnić.
