Nr zlecenia: 16/30/07/2025/CarArena STANDARD

## Poglądowy raport stanu technicznego

Zadanie: Ocena stanu technicznego i określenie wartości rynkowej pojazdu

| DANE IDENTYFIKACYJNE POJAZDU | | Dane: [O] VIII-2025 | |
|---|---|---|---|
| Marka: | CITROËN | Nr rejestracyjny: | PZ3G899 |

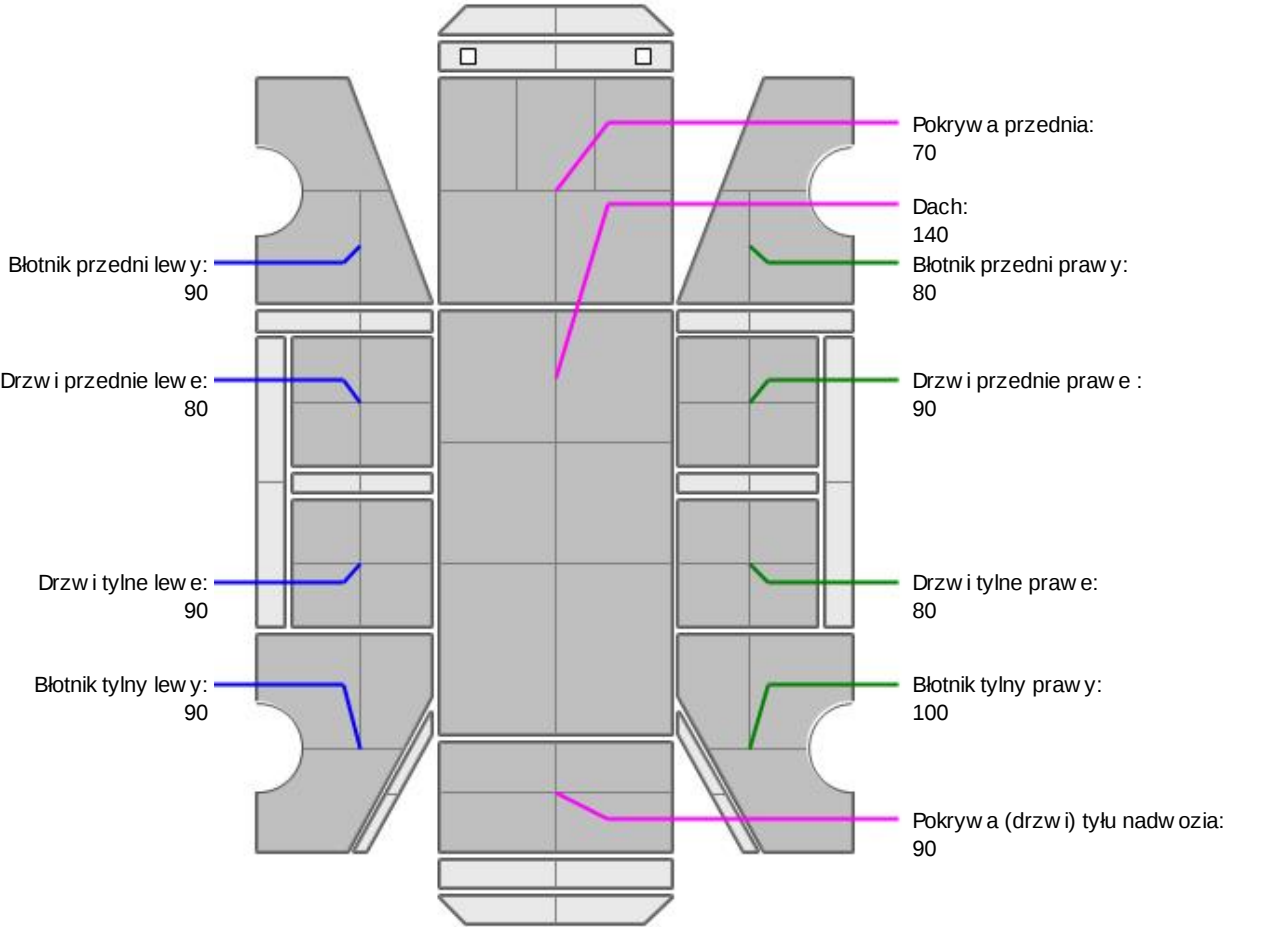
NADWOZIE – Opis powłoki lakierowej

| L.p. | Nazwa elementu | L / P | Grubość powłoki [µm] | Opis |
| 1 | Pokrywa przednia | | 70 | |
| 2 | Dach | | 140 | |
| 3 | Błotnik przedni | L | 90 | |
| 4 | Drzwi przednie | L | 80 | |
| 5 | Drzwi tylne | L | 90 | |
| 6 | Błotnik tylny | L | 90 | |
| 7 | Błotnik przedni | P | 80 | |
| 8 | Drzwi przednie | P | 90 | |
| 9 | Drzwi tylne | P | 80 | |
| 10 | Błotnik tylny | P | 100 | |
| 11 | Pokrywa (drzwi) tyłu nadwozia | | 90 | |

Podane przedziały grubości powłoki lakierowej, dotyczą punktów pomiarowych. Nie mogą być traktowane jako gwarancja, że grubość powłoki lakierowej w innych punktach nie wykracza poza te przedziały. Pomiar powłoki lakierowej został wykonany urządzeniem będącym w posiadaniu rzeczoznawcy. Pomiar wykonany innym przyrządem może się różnić.
