## WYCENA WARTOŚCI

Zadanie: Ocena stanu technicznego i określenie wartości rynkowej pojazdu

| DANE IDENTYFIKACYJNE POJAZDU | | Dane: [D] IX-2025 | |
|---|---|---|---|
| Rodzaj pojazdu: | Samochód ciężarowy do 3.5t | VIN: | VF3YDBNFC12S12601 |
| Model pojazdu: | Boxer 435 2.2 BlueHDi MR`14 E6.2 3.5t | Nr Info-Ekspert: | 029-03894 |

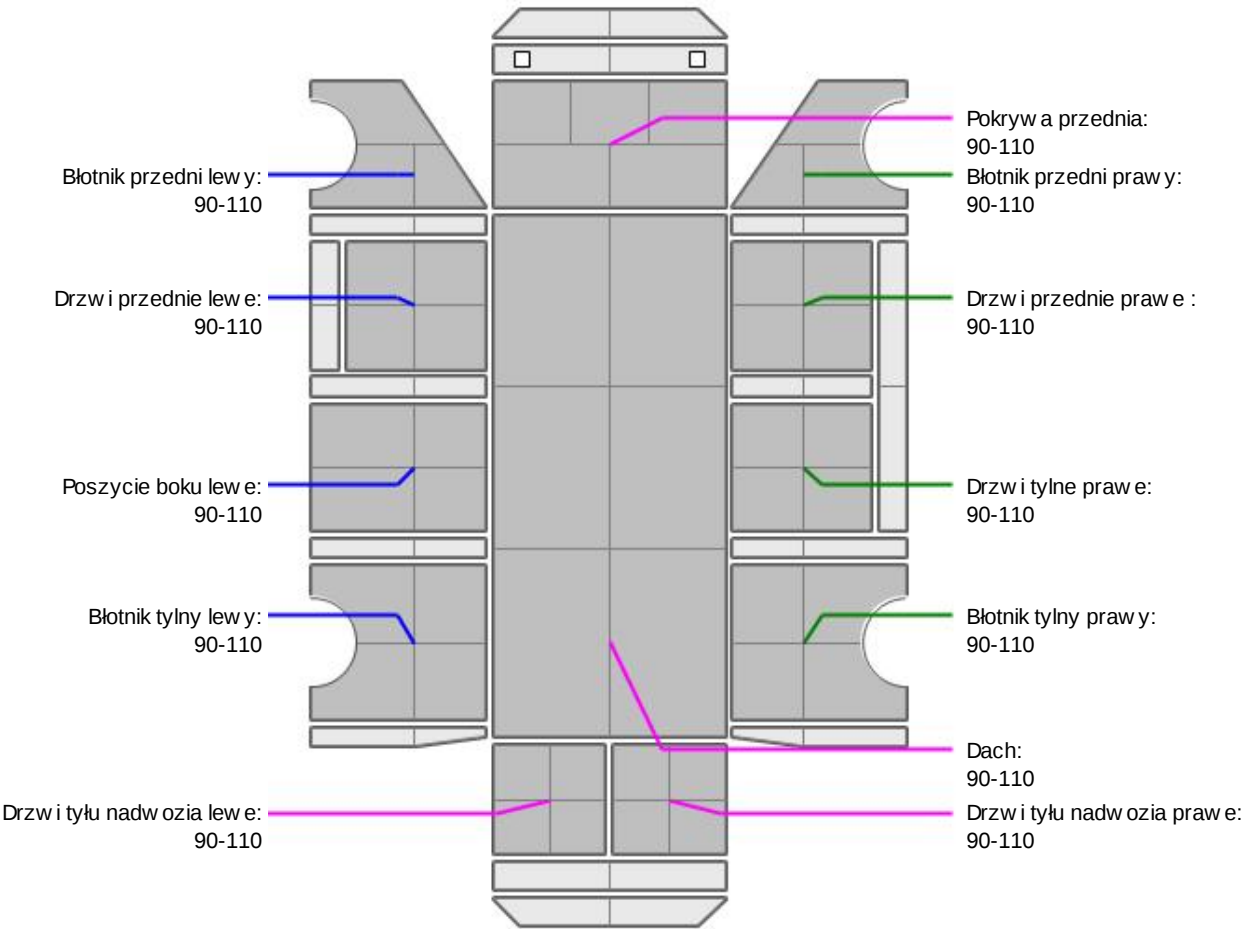
| L.p. | Nazwa elementu | L / P | Grubość powłoki [µm] | Opis |
| 1 | Pokrywa przednia | | 90-110 | |
| 2 | Dach | | 90-110 | |
| 3 | Błotnik przedni | L | 90-110 | |
| 4 | Drzwi przednie | L | 90-110 | |
| 5 | Poszycie boku | L | 90-110 | |
| 6 | Błotnik tylny | L | 90-110 | |
| 7 | Drzwi tyłu nadwozia | | 90-110 | |
| 8 | Błotnik przedni | P | 90-110 | |
| 9 | Drzwi przednie | P | 90-110 | |
| 10 | Drzwi tylne | P | 90-110 | |
| 11 | Błotnik tylny | P | 90-110 | |
| 12 | Drzwi tyłu nadwozia | | 90-110 | |

Podane przedziały grubości powłoki lakierowej, dotyczą punktów pomiarowych. Nie mogą być traktowane jako gwarancja, że grubość powłoki lakierowej w innych punktach nie wykracza poza te przedziały. Pomiar powłoki lakierowej został wykonany urządzeniem będącym w posiadaniu rzeczoznawcy. Pomiar wykonany innym przyrządem może się różnić.
