Nr zlecenia: 03/22/09/2025/STELLANTIS Dawro

## WYCENA WARTOŚCI

Zadanie: Ocena stanu technicznego i określenie wartości rynkowej pojazdu

Rodzaj pojazdu: **Samochód ciężarowy do 3.5t**VIN: **ZFA25000002Y63791**Marka: **FIAT**Nr rejestracyjny: **NO310CJ**Model pojazdu: **Ducato MAXI 2.2 M-jet MR`21 E6.4 3.5t**Nr Info-Ekspert: **045-06489**Wersja: **L4H3**Rok produkcji: **2023****Wartość pojazdu brutto (zakup)****90 500 PLN**

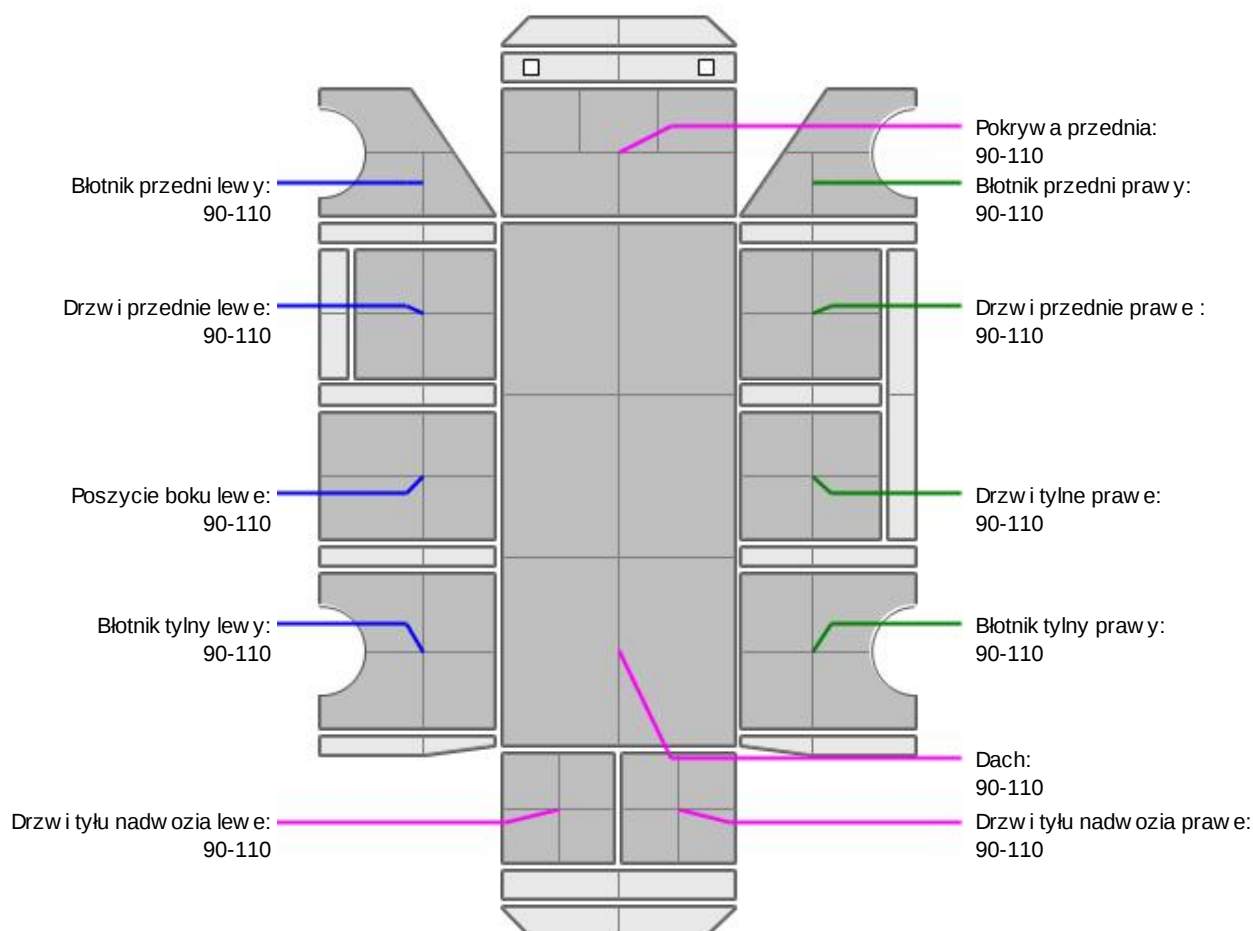
| L.p. | Nazwa elementu | L / P | Grubość powłoki<br>[μm] | Opis |

Podane przedziały grubości powłoki lakierowej, dotyczą punktów pomiarowych. Nie mogą być traktowane jako gwarancja, że grubość powłoki lakierowej w innych punktach nie wykracza poza te przedziały. Pomiar powłoki lakierowej został wykonany urządzeniem będącym w posiadaniu rzeczoznawcy. Pomiar wykonany innym przyrządem może się różnić.
