## Poglądowy raport stanu technicznego

Zadanie: Ocena stanu technicznego i określenie wartości rynkowej pojazdu

| DANE IDENTYFIKACYJNE POJAZDU | | Dane: [T] IX-2025 | |
|---|---|---|---|
| Marka: | <b>VOLVO</b> | Nr rejestracyjny: | <b>W423GJ</b> |
| Model pojazdu: | <b>XC 60 2.0 D5 DPF MR`18 E6</b> | Nr Info-Ekspert: | <b>039-06048</b> |

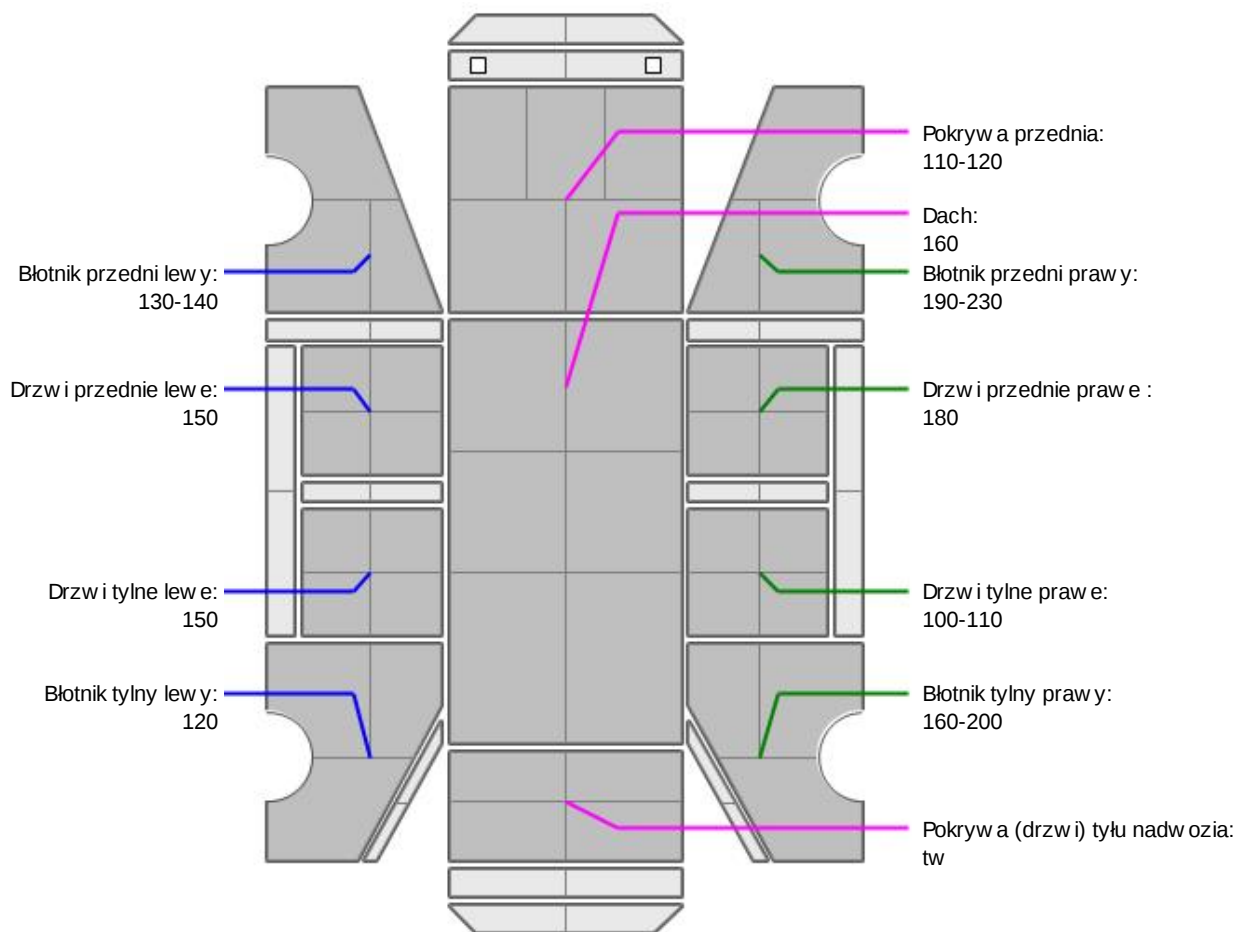
| L.p. | Nazwa elementu | L / P | Grubość powłoki [μm] | Opis |
| 1 | Pokrywa przednia | | 110-120 | |
| 2 | Dach | | 160 | |
| 3 | Błotnik przedni | L | 130-140 | |
| 4 | Drzwi przednie | L | 150 | |
| 5 | Drzwi tylne | L | 150 | |
| 6 | Błotnik tylny | L | 120 | |
| 7 | Błotnik przedni | P | 190-230 | |
| 8 | Drzwi przednie | P | 180 | |
| 9 | Drzwi tylne | P | 100-110 | |
| 10 | Błotnik tylny | P | 160-200 | |
| 11 | Pokrywa (drzwi) tyłu nadwozia | | tw | |
