## WYCENA WARTOŚCI

Zadanie: Ocena stanu technicznego i określenie wartości rynkowej pojazdu

| DANE IDENTYFIKACYJNE POJAZDU | | Dane: [O] IX-2025 | |
|---|---|---|---|
| Marka: | CITROËN | Nr rejestracyjny: | PZ4H675 |
| Model pojazdu: | C3 IV 1.2 12V PureTech MR`20 E6.3/4 | Nr Info-Ekspert: | 008-04392 |

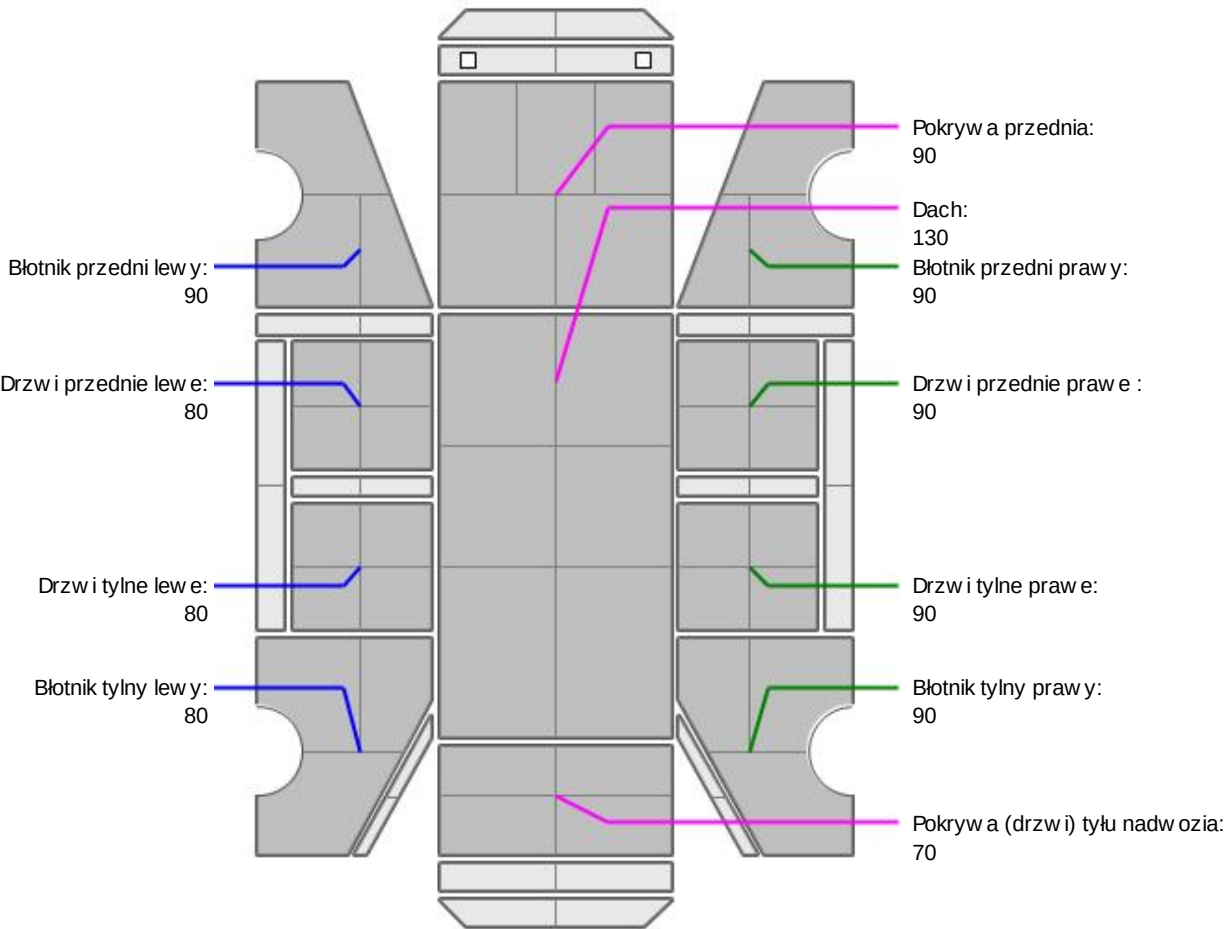
NADWOZIE – Opis powłoki lakierowej

| L.p. | Nazwa elementu | L / P | Grubość powłoki [μm] | Opis |
| 1 | Pokrywa przednia | | 90 | |
| 2 | Dach | | 130 | |
| 3 | Błotnik przedni | L | 90 | |
| 4 | Drzwi przednie | L | 80 | |
| 5 | Drzwi tylne | L | 80 | |
| 6 | Błotnik tylny | L | 80 | |
| 7 | Błotnik przedni | P | 90 | |
| 8 | Drzwi przednie | P | 90 | |
| 9 | Drzwi tylne | P | 90 | |
| 10 | Błotnik tylny | P | 90 | |
| 11 | Pokrywa (drzwi) tyłu nadwozia | | 70 | |

Podane przedziały grubości powłoki lakierowej, dotyczą punktów pomiarowych. Nie mogą być traktowane jako gwarancja, że grubość powłoki lakierowej w innych punktach nie wykracza poza te przedziały. Pomiar powłoki lakierowej został wykonany urządzeniem będącym w posiadaniu rzeczoznawcy. Pomiar wykonany innym przyrządem może się różnić.
