## Poglądowy Raport Stanu Technicznego

Zadanie: Ocena stanu technicznego i określenie wartości rynkowej pojazdu

| DANE IDENTYFIKACYJNE POJAZDU | | Dane: [T] VIII-2025 | |
|---|---|---|---|
| Marka: | JEEP | Nr rejestracyjny: | PZ4H765 |
| Model pojazdu: | Compass 1.5 mHEV MR`21 E6d-F | Nr Info-Ekspert: | 316-00848 |

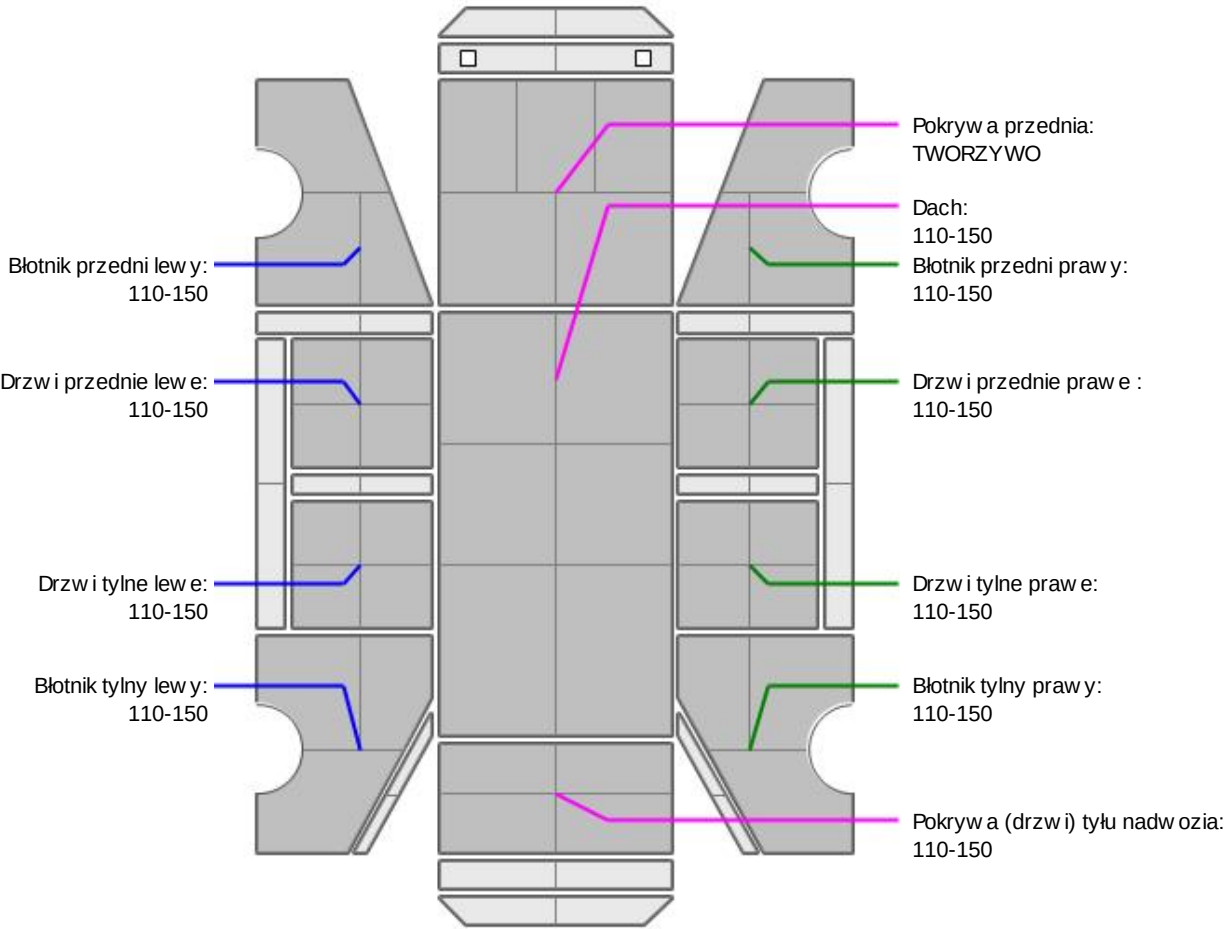
| L.p. | Nazwa elementu | L / P | Grubość powłoki [µm] | Opis |
| 1 | Pokrywa przednia | | TWORZYWO | |
| 2 | Dach | | 110-150 | |

| 3 | Błotnik przedni | L | 110-150 | |
| 4 | Drzwi przednie | L | 110-150 | |
| 5 | Drzwi tylne | L | 110-150 | |
| 6 | Błotnik tylny | L | 110-150 | |
| 7 | Błotnik przedni | P | 110-150 | |
| 8 | Drzwi przednie | P | 110-150 | |
| 9 | Drzwi tylne | P | 110-150 | |
| 10 | Błotnik tylny | P | 110-150 | |
| 11 | Pokrywa (drzwi) tyłu nadwozia | | 110-150 | |

Podane przedziały grubości powłoki lakierowej, dotyczą punktów pomiarowych. Nie mogą być traktowane, jako gwarancja, że grubość powłoki lakierowej w innych punktach nie wykracza poza te przedziały. Pomiar powłoki lakierowej został wykonany urządzeniem będącym w posiadaniu rzeczoznawcy. Pomiar wykonany innym przyrządem może się różnić.
