Nr zlecenia: 05/30/07/2025/CarArena STANDARD

## Poglądowy raport stanu technicznego

Zadanie: Ocena stanu technicznego i określenie wartości rynkowej pojazdu

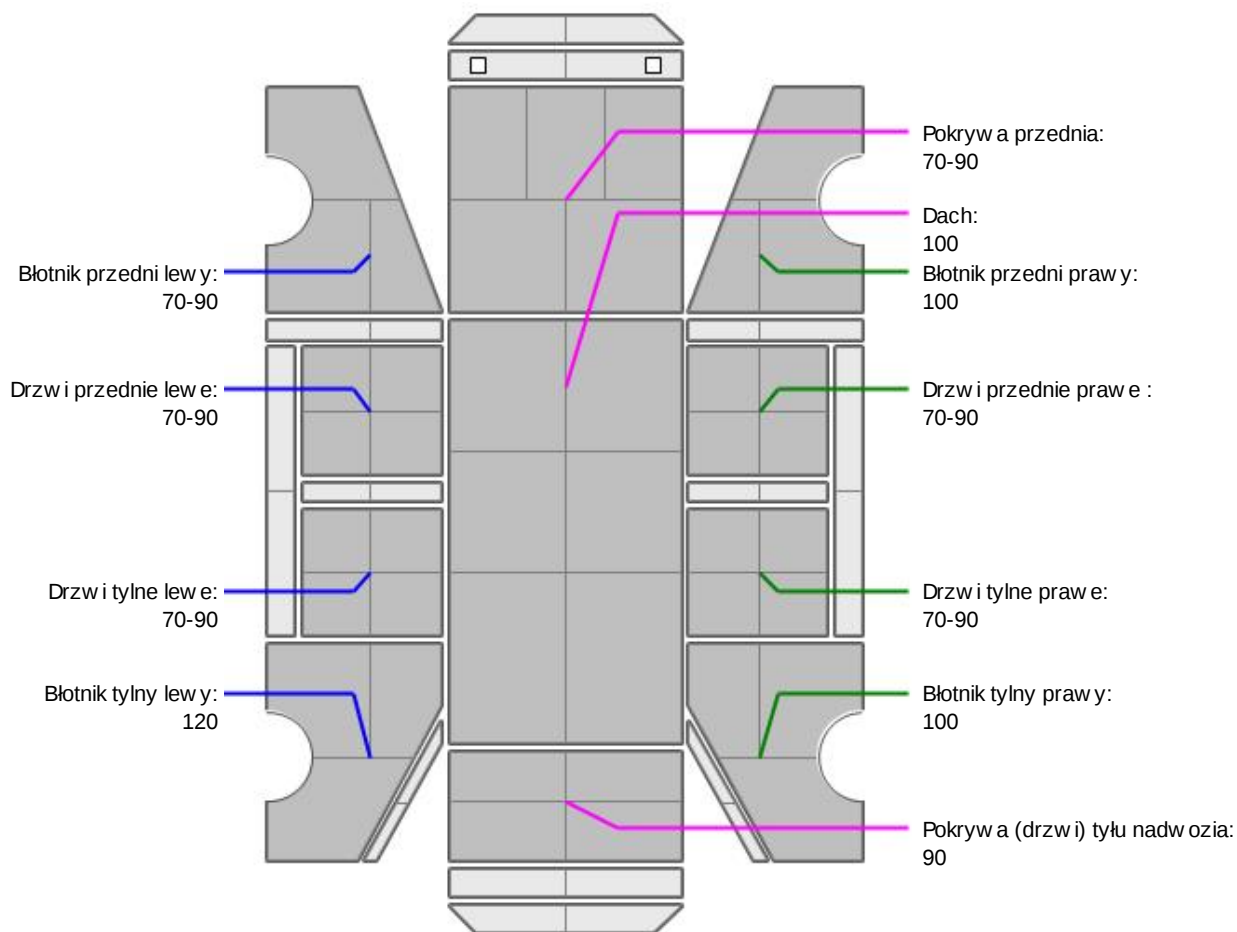
**NADWOZIE – Opis powłoki lakierowej**

| L.p. | Nazwa elementu | L / P | Grubość powłoki<br>[μm] | Opis |
| 1 | Pokrywa przednia | | 70-90 | |
| 2 | Dach | | 100 | |
| 3 | Błotnik przedni | L | 70-90 | |
| 4 | Drzwi przednie | L | 70-90 | |
| 5 | Drzwi tylne | L | 70-90 | |
| 6 | Błotnik tylny | L | 120 | |
| 7 | Błotnik przedni | P | 100 | |
| 8 | Drzwi przednie | P | 70-90 | |
| 9 | Drzwi tylne | P | 70-90 | |
| 10 | Błotnik tylny | P | 100 | |
| 11 | Pokrywa (drzwi) tyłu nadwozia | | 90 | |

Podane przedziały grubości powłoki lakierowej, dotyczą punktów pomiarowych. Nie mogą być traktowane jako gwarancja, że grubość powłoki lakierowej w innych punktach nie wykracza poza te przedziały. Pomiar powłoki lakierowej został wykonany urządzeniem będącym w posiadaniu rzeczoznawcy. Pomiar wykonany innym przyrządem może się różnić.
