## Poglądowy raport stanu technicznego

Zadanie: Ocena stanu technicznego i określenie wartości rynkowej pojazdu

| DANE IDENTYFIKACYJNE POJAZDU | | Dane: [O] VIII-2025 |
|---|---|---|
| Marka: | PEUGEOT | Nr rejestracyjny: PZ4H489 |
| Model pojazdu: | 208 MR`23 E6d | Nr Info-Ekspert: 029-04908 |

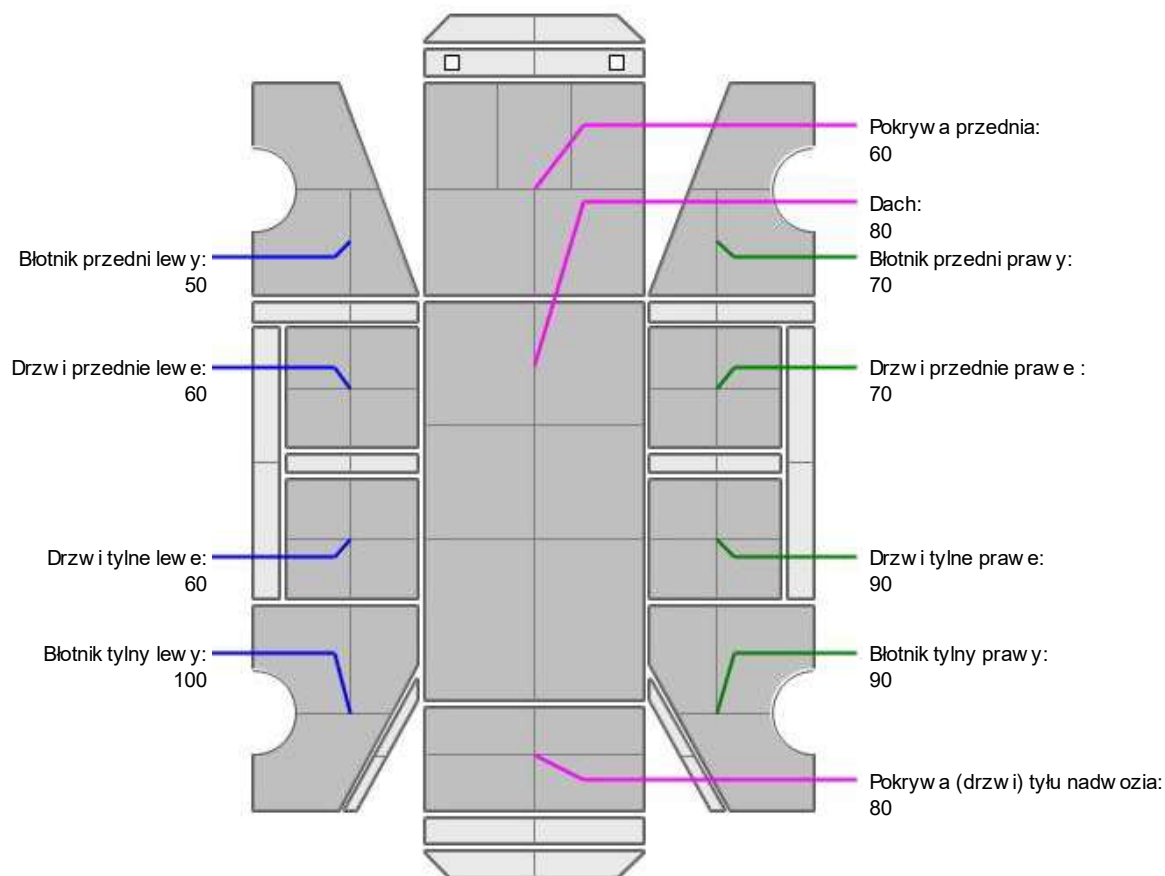
**NADWOZIE – Opis powłoki lakierowej**

| L.p. | Nazwa elementu | L / P | Grubość powłoki [µm] | Opis |
| 1 | Pokrywa przednia | | 60 | |
| 2 | Dach | | 80 | |
| 3 | Błotnik przedni | L | 50 | |
| 4 | Drzwi przednie | L | 60 | |
| 5 | Drzwi tylne | L | 60 | |
| 6 | Błotnik tylny | L | 100 | |
| 7 | Błotnik przedni | P | 70 | |
| 8 | Drzwi przednie | P | 70 | |
| 9 | Drzwi tylne | P | 90 | |
| 10 | Błotnik tylny | P | 90 | |
| 11 | Pokrywa (drzwi) tyłu nadwozia | | 80 | |

Podane przedziały grubości powłoki lakierowej, dotyczą punktów pomiarowych. Nie mogą być traktowane jako gwarancja, że grubość powłoki lakierowej w innych punktach nie wykracza poza te przedziały. Pomiar powłoki lakierowej został wykonany urządzeniem będącym w posiadaniu rzeczoznawcy. Pomiar wykonany innym przyrządem może się różnić.
