## Poglądowy raport stanu technicznego

Zadanie: Ocena stanu technicznego i określenie wartości rynkowej pojazdu

| DANE IDENTYFIKACYJNE POJAZDU | | Dane: [O] VIII-2025 |
|---|---|---|
| Rodzaj pojazdu: | Samochód osobowy | VIN: VR3UPHNEKP5067110 |
| Marka: | PEUGEOT | Nr rejestracyjny: PZ4H034 |

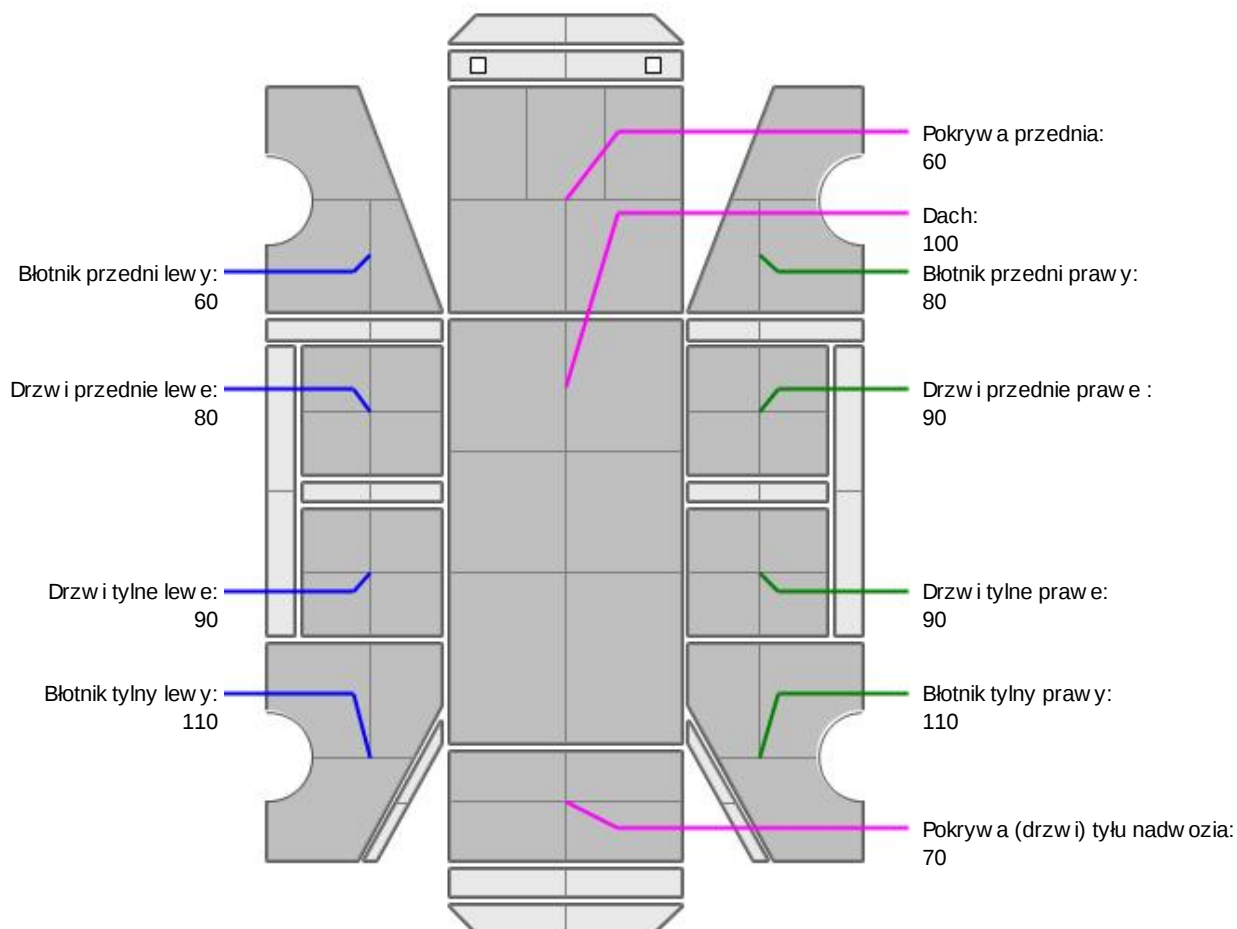
| L.p. | Nazwa elementu | L / P | Grubość powłoki [ $\mu\text{m}$ ] | Opis |

Podane przedziały grubości powłoki lakierowej, dotyczą punktów pomiarowych. Nie mogą być traktowane jako gwarancja, że grubość powłoki lakierowej w innych punktach nie wykracza poza te przedziały. Pomiar powłoki lakierowej został wykonany urządzeniem będącym w posiadaniu rzeczoznawcy. Pomiar wykonany innym przyrządem może się różnić.
