## Poglądowy raport stanu technicznego

Zadanie: Ocena stanu technicznego i określenie wartości rynkowej pojazdu

| DANE IDENTYFIKACYJNE POJAZDU | | Dane: [T] VIII-2025 | |
|---|---|---|---|
| Marka: | JEEP | Nr rejestracyjny: | PZ4H594 |
| Model pojazdu: | Compass 1.5 mHEV MR`21 E6d-F | Nr Info-Ekspert: | 316-00848 |

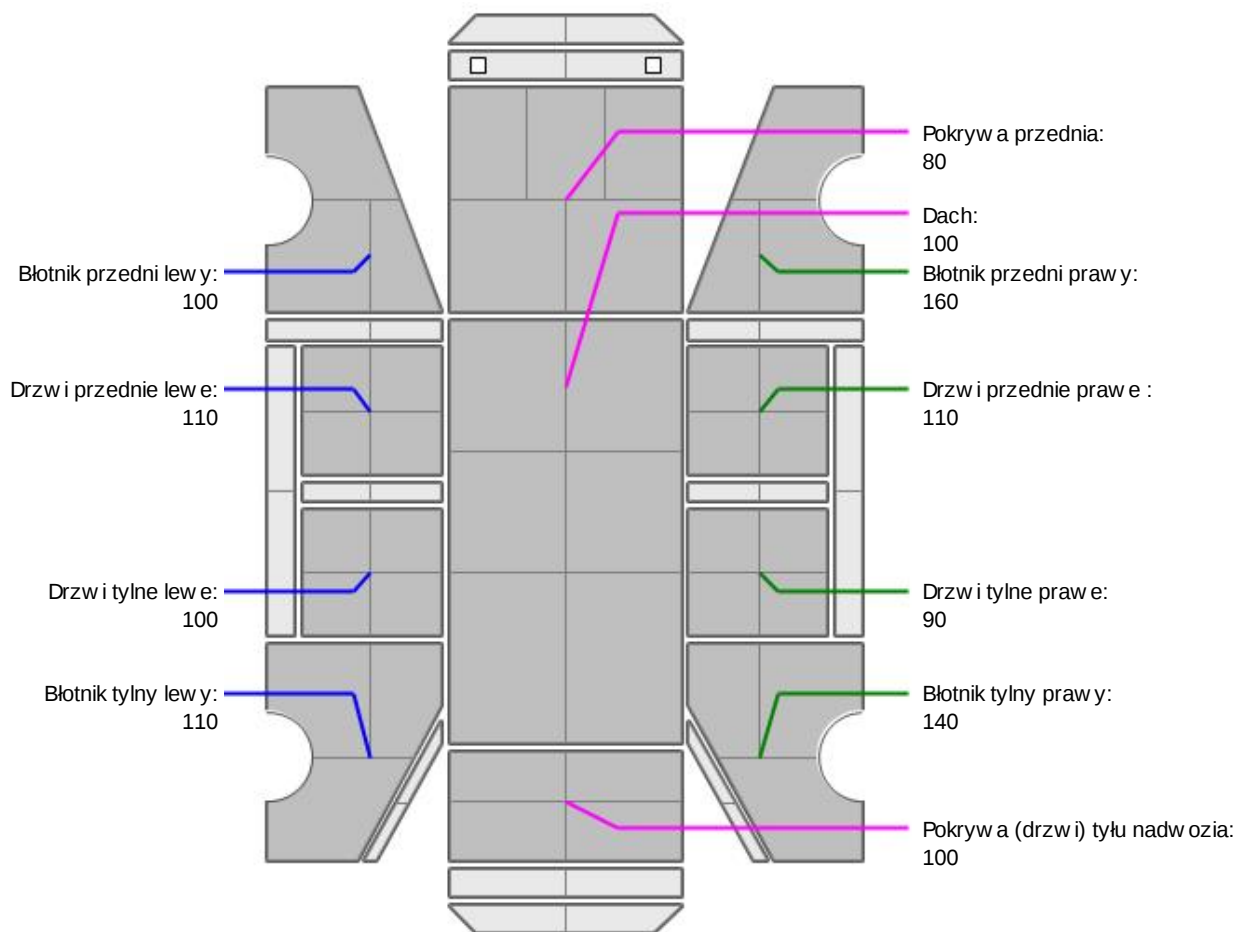
## NADWOZIE – Opis powłoki lakierowej

| L.p. | Nazwa elementu | L / P | Grubość powłoki [μm] | Opis |
| 1 | Pokrywa przednia | | 80 | |
| 2 | Dach | | 100 | |
| 3 | Błotnik przedni | L | 100 | |
| 4 | Drzwi przednie | L | 110 | |
| 5 | Drzwi tylne | L | 100 | |
| 6 | Błotnik tylny | L | 110 | |
| 7 | Błotnik przedni | P | 160 | |
| 8 | Drzwi przednie | P | 110 | |
| 9 | Drzwi tylne | P | 90 | |
| 10 | Błotnik tylny | P | 140 | |
| 11 | Pokrywa (drzwi) tyłu nadwozia | | 100 | |

Podane przedziały grubości powłoki lakierowej, dotyczą punktów pomiarowych. Nie mogą być traktowane jako gwarancja, że grubość powłoki lakierowej w innych punktach nie wykracza poza te przedziały. Pomiar powłoki lakierowej został wykonany urządzeniem będącym w posiadaniu rzeczoznawcy. Pomiar wykonany innym przyrządem może się różnić.
