## Poglądowy raport stanu technicznego

Zadanie: Ocena stanu technicznego i określenie wartości rynkowej pojazdu

| DANE IDENTYFIKACYJNE POJAZDU | | Dane: [O] VIII-2025 |
|---|---|---|
| Rodzaj pojazdu: | <b>Samochód osobowy</b> | VIN: <b>VR3UPHNEKP5067107</b> |
| Marka: | <b>PEUGEOT</b> | Nr rejestracyjny: <b>PZ4H491</b> |

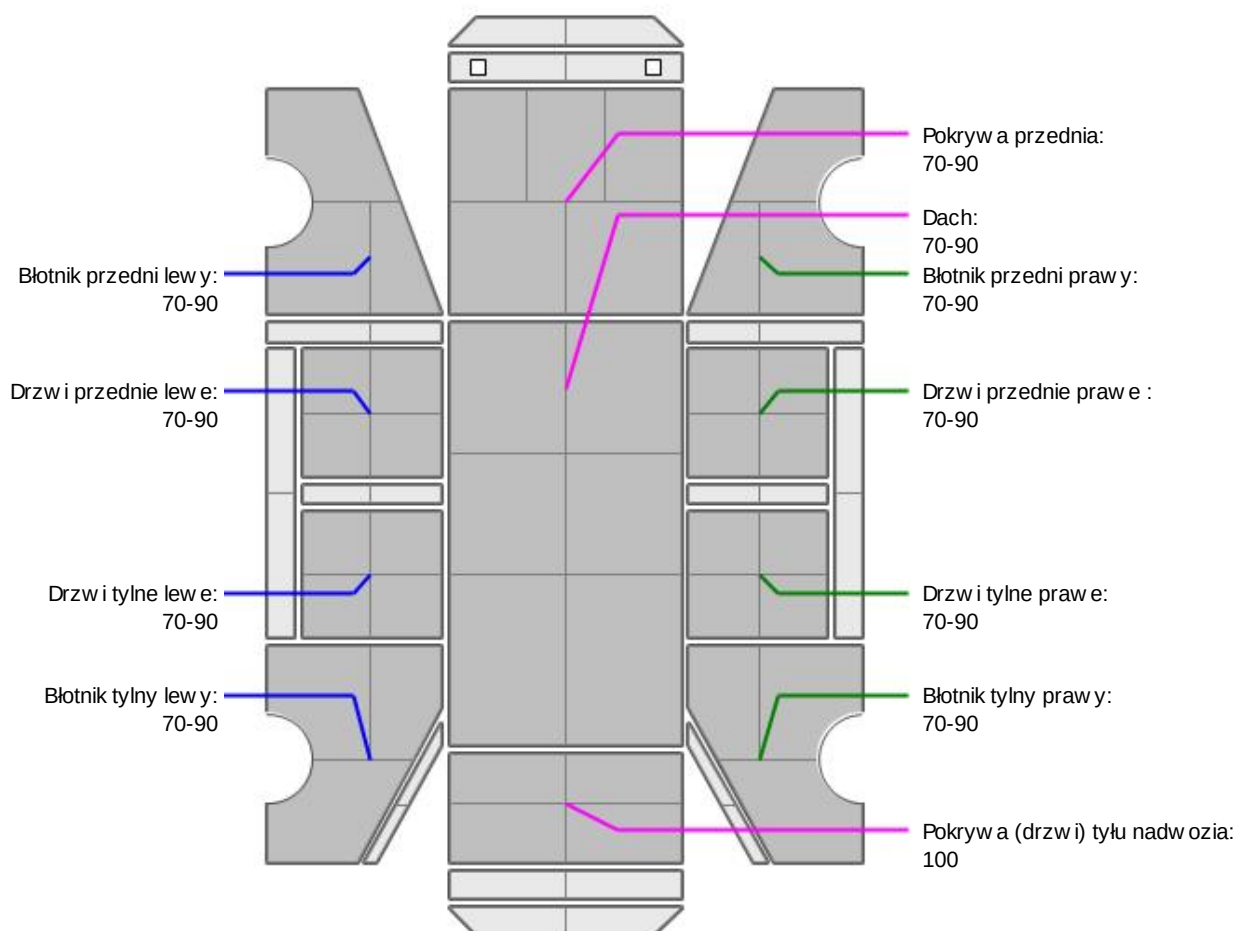
| L.p. | Nazwa elementu | L / P | Grubość powłoki [ $\mu\text{m}$ ] | Opis |
| 1 | Pokrywa przednia | | 70-90 | |
| 11 | Pokrywa (drzwi) tyłu nadwozia | | 100 | |

Podane przedziały grubości powłoki lakierowej, dotyczą punktów pomiarowych. Nie mogą być traktowane jako gwarancja, że grubość powłoki lakierowej w innych punktach nie wykracza poza te przedziały. Pomiar powłoki lakierowej został wykonany urządzeniem będącym w posiadaniu rzeczoznawcy. Pomiar wykonany innym przyrządem może się różnić.
