Nr zlecenia: 14/30/07/2025/CarArena STANDARD

## Poglądowy Raport Stanu Technicznego

Zadanie: Ocena stanu technicznego i określenie wartości rynkowej pojazdu

| DANE IDENTYFIKACYJNE POJAZDU | | Dane: [O] VIII-2025 | |
|---|---|---|---|
| Marka: | PEUGEOT | Nr rejestracyjny: | PZ4P576 |

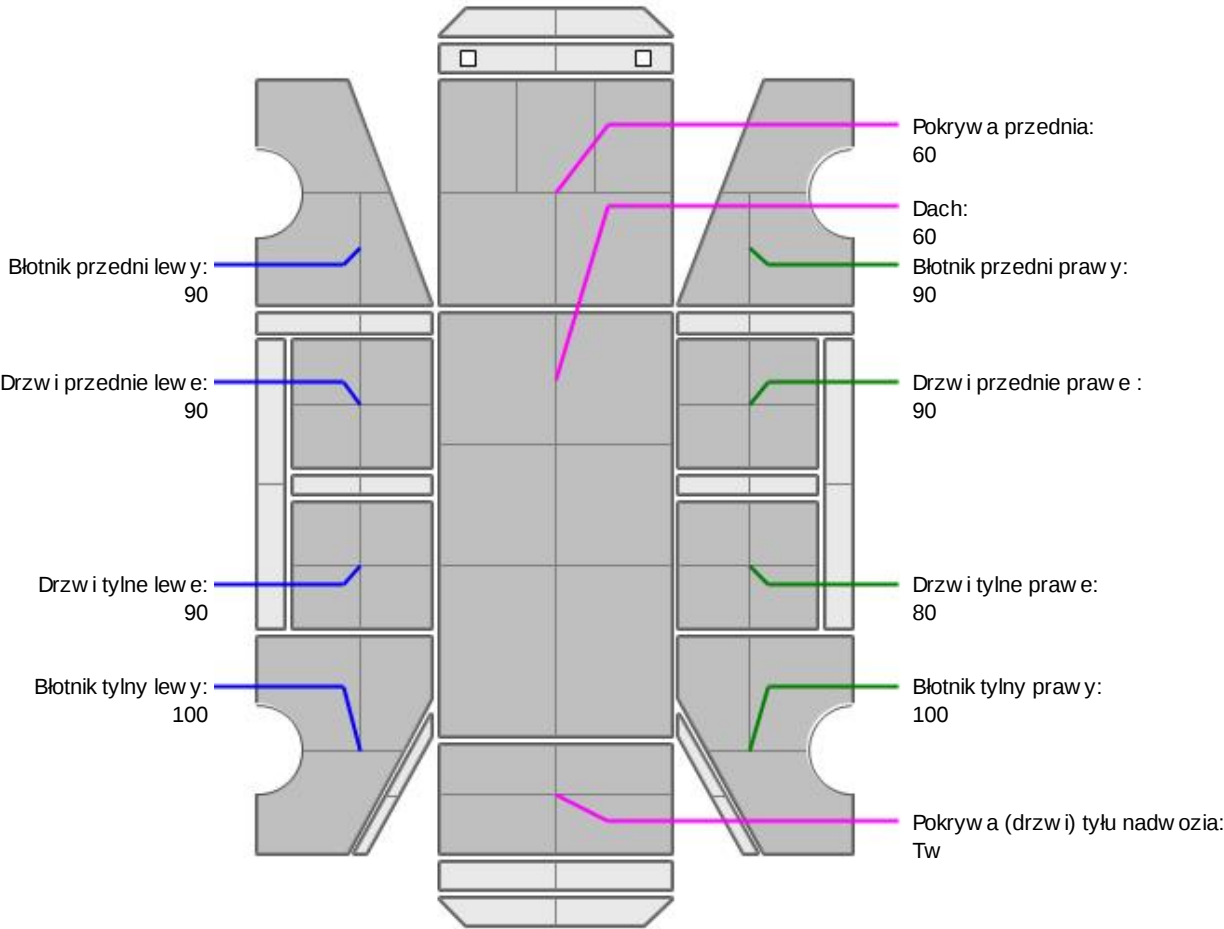
NADWOZIE – Opis powłoki lakierowej

| L.p. | Nazwa elementu | L / P | Grubość powłoki [µm] | Opis |
| 1 | Pokrywa przednia | | 60 | |
| 2 | Dach | | 60 | |
| 3 | Błotnik przedni | L | 90 | |
| 4 | Drzwi przednie | L | 90 | |
| 5 | Drzwi tylne | L | 90 | |
| 6 | Błotnik tylny | L | 100 | |
| 7 | Błotnik przedni | P | 90 | |
| 8 | Drzwi przednie | P | 90 | |
| 9 | Drzwi tylne | P | 80 | |
| 10 | Błotnik tylny | P | 100 | |

| 11 | Pokrywa (drzwi) tyłu nadwozia | | Tw | |

Podane przedziały grubości powłoki lakierowej, dotyczą punktów pomiarowych. Nie mogą być traktowane jako gwarancja, że grubość powłoki lakierowej w innych punktach nie wykracza poza te przedziały. Pomiar powłoki lakierowej został wykonany urządzeniem będącym w posiadaniu rzeczoznawcy. Pomiar wykonany innym przyrządem może się różnić.
