## Poglądowy raport stanu technicznego

Zadanie: Ocena stanu technicznego i określenie wartości rynkowej pojazdu

| DANE IDENTYFIKACYJNE POJAZDU | | Dane: [O] VIII-2025 | |
|---|---|---|---|
| Marka: | PEUGEOT | Nr rejestracyjny: | PZ4H485 |
| Model pojazdu: | 208 MR`23 E6d | Nr Info-Ekspert: | 029-04908 |

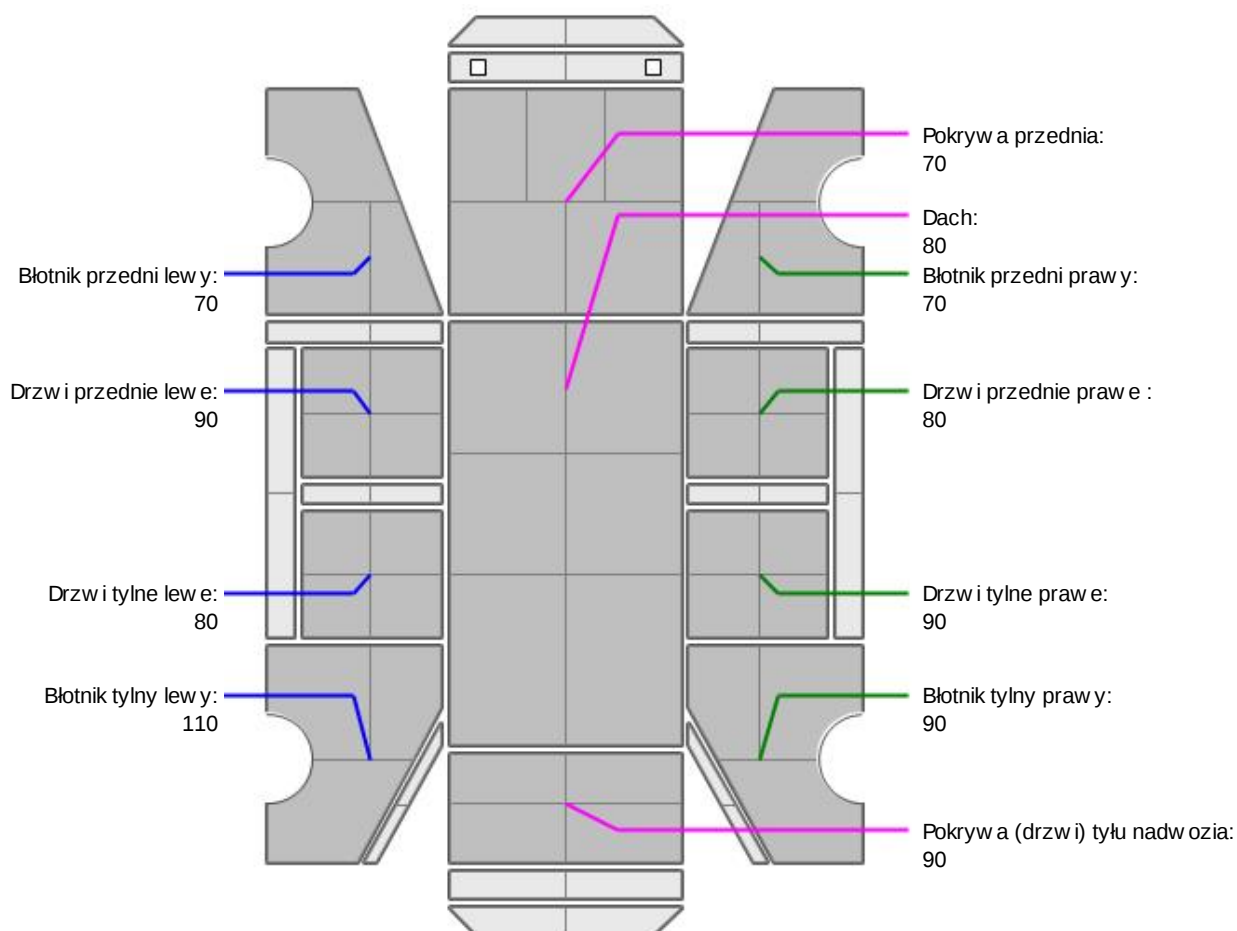
**NADWOZIE – Opis powłoki lakierowej**

| L.p. | Nazwa elementu | L / P | Grubość powłoki [ $\mu\text{m}$ ] | Opis |
| 1 | Pokrywa przednia | | 70 | |
| 2 | Dach | | 80 | |
| 3 | Błotnik przedni | L | 70 | |
| 4 | Drzwi przednie | L | 90 | |
| 5 | Drzwi tylne | L | 80 | |
| 6 | Błotnik tylny | L | 110 | |
| 7 | Błotnik przedni | P | 70 | |
| 8 | Drzwi przednie | P | 80 | |
| 9 | Drzwi tylne | P | 90 | |
| 10 | Błotnik tylny | P | 90 | |
| 11 | Pokrywa (drzwi) tyłu nadwozia | | 90 | |

Podane przedziały grubości powłoki lakierowej, dotyczą punktów pomiarowych. Nie mogą być traktowane jako gwarancja, że grubość powłoki lakierowej w innych punktach nie wykracza poza te przedziały. Pomiar powłoki lakierowej został wykonany urządzeniem będącym w posiadaniu rzeczoznawcy. Pomiar wykonany innym przyrządem może się różnić.
