## Poglądowy Raport Stanu Technicznego

Zadanie: Ocena stanu technicznego i określenie wartości rynkowej pojazdu

| DANE IDENTYFIKACYJNE POJAZDU | | Dane: [O] VIII-2025 |
|---|---|---|
| Marka: | PEUGEOT | Nr rejestracyjny: PZ4H484 |
| Model pojazdu: | 208 MR`23 E6d | Nr Info-Ekspert: 029-04908 |

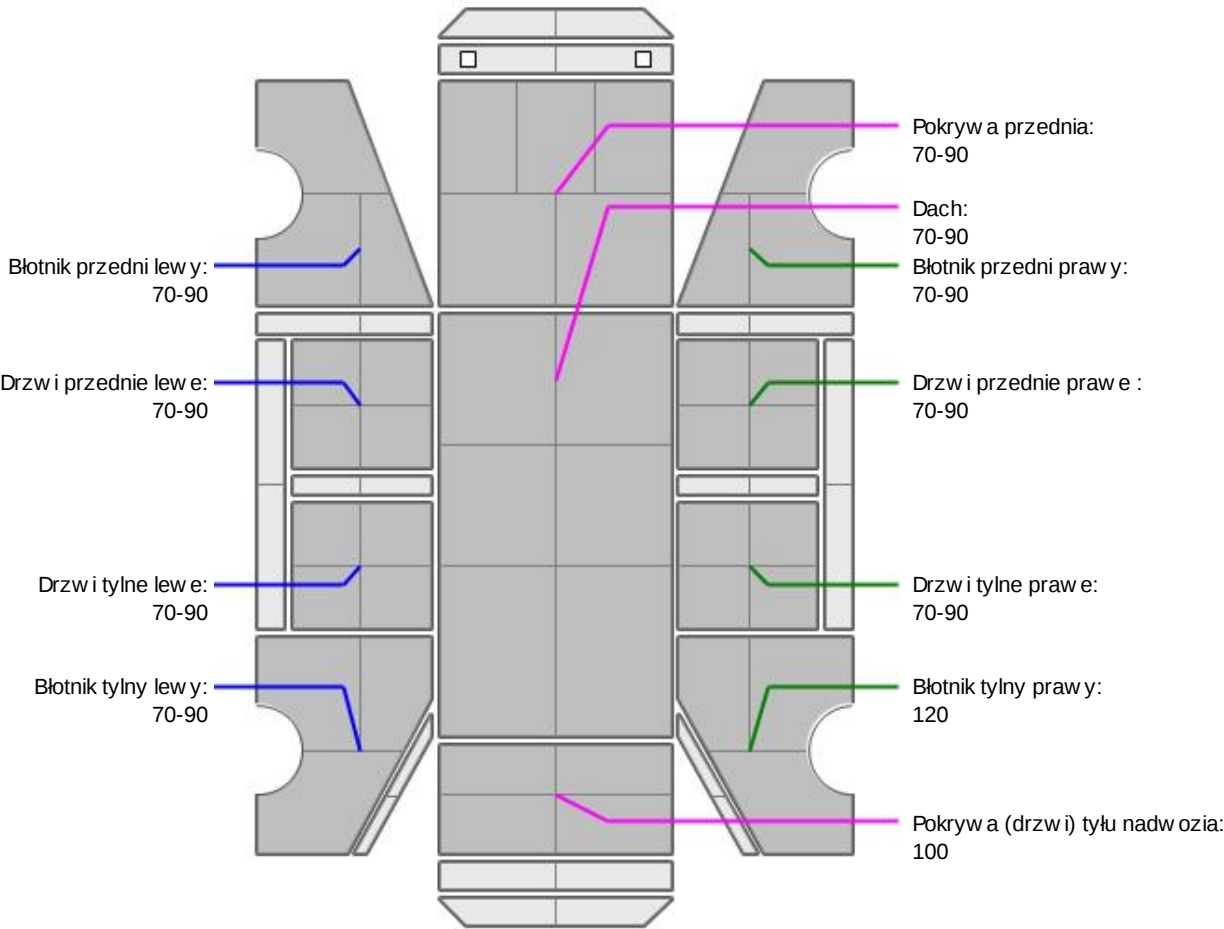
**NADWOZIE – Opis powłoki lakierowej**

| L.p. | Nazwa elementu | L / P | Grubość powłoki [µm] | Opis |
| 1 | Pokrywa przednia | | 70-90 | |
| 2 | Dach | | 70-90 | |
| 3 | Błotnik przedni | L | 70-90 | |
| 4 | Drzwi przednie | L | 70-90 | |
| 5 | Drzwi tylne | L | 70-90 | |
| 6 | Błotnik tylny | L | 70-90 | |
| 7 | Błotnik przedni | P | 70-90 | |
| 8 | Drzwi przednie | P | 70-90 | |
| 9 | Drzwi tylne | P | 70-90 | |
| 10 | Błotnik tylny | P | 120 | |
| 11 | Pokrywa (drzwi) tyłu nadwozia | | 100 | |

Podane przedziały grubości powłoki lakierowej, dotyczą punktów pomiarowych. Nie mogą być traktowane jako gwarancja, że grubość powłoki lakierowej w innych punktach nie wykracza poza te przedziały. Pomiar powłoki lakierowej został wykonany urządzeniem będącym w posiadaniu rzeczoznawcy. Pomiar wykonany innym przyrządem może się różnić.
