## Poglądowy Raport Stanu Technicznego

Zadanie: Ocena stanu technicznego i określenie wartości rynkowej pojazdu

| DANE IDENTYFIKACYJNE POJAZDU | | Dane: [O] VIII-2025 |
|---|---|---|
| Marka: | PEUGEOT | Nr rejestracyjny: PZ4H297 |
| Model pojazdu: | 208 MR`23 E6d | Nr Info-Ekspert: 029-04908 |

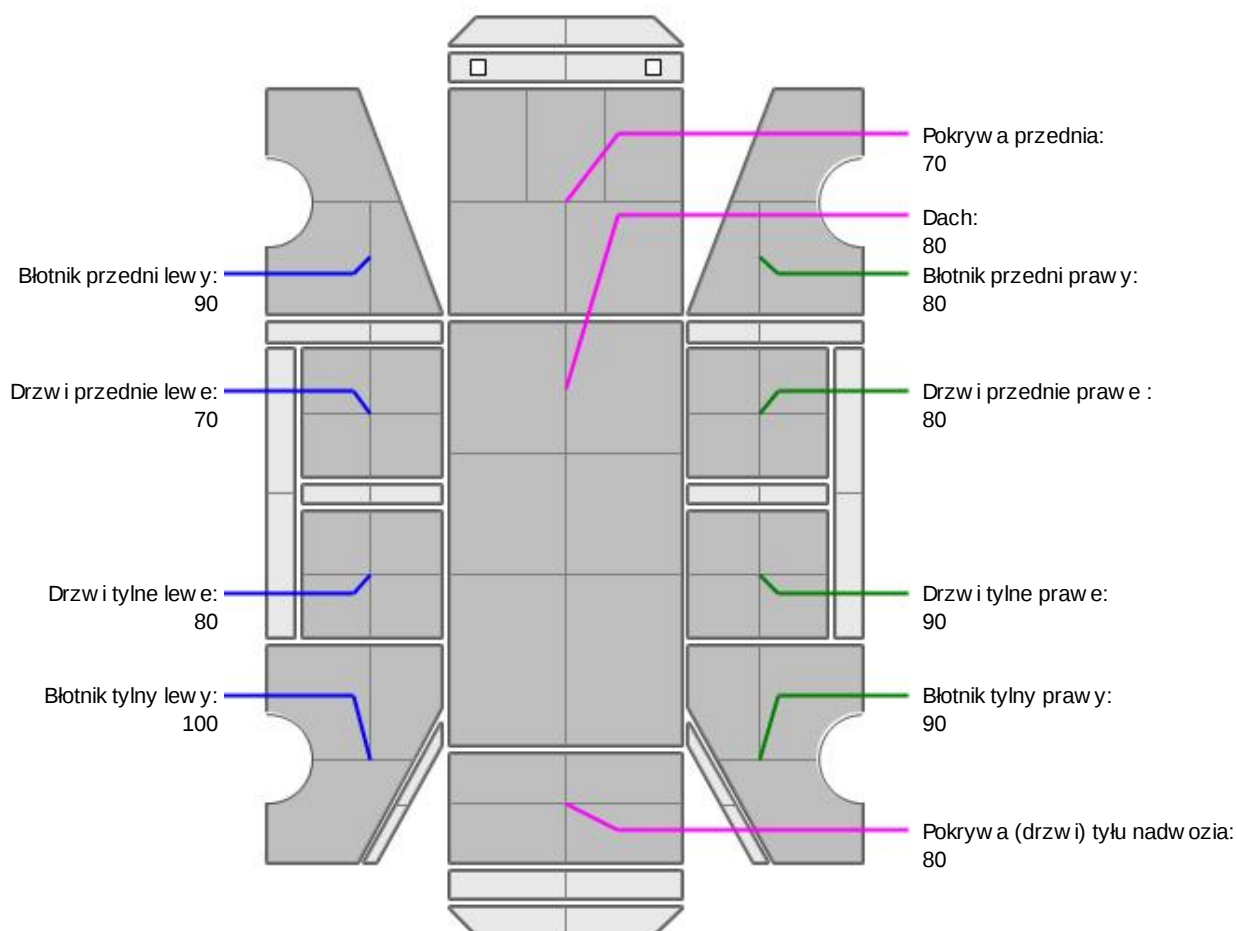
## NADWOZIE – Opis powłoki lakierowej

| L.p. | Nazwa elementu | L / P | Grubość powłoki [μm] | Opis |
| 1 | Pokrywa przednia | | 70 | |
| 2 | Dach | | 80 | |
| 3 | Błotnik przedni | L | 90 | |
| 4 | Drzwi przednie | L | 70 | |
| 5 | Drzwi tylne | L | 80 | |
| 6 | Błotnik tylny | L | 100 | |
| 7 | Błotnik przedni | P | 80 | |
| 8 | Drzwi przednie | P | 80 | |
| 9 | Drzwi tylne | P | 90 | |
| 10 | Błotnik tylny | P | 90 | |
| 11 | Pokrywa (drzwi) tyłu nadwozia | | 80 | |

Podane przedziały grubości powłoki lakierowej, dotyczą punktów pomiarowych. Nie mogą być traktowane jako gwarancja, że grubość powłoki lakierowej w innych punktach nie wykracza poza te przedziały. Pomiar powłoki lakierowej został wykonany urządzeniem będącym w posiadaniu rzeczoznawcy. Pomiar wykonany innym przyrządem może się różnić.
