## Poglądowy Raport Stanu Technicznego

Zadanie: Ocena stanu technicznego i określenie wartości rynkowej pojazdu

| Marka: | CITROËN | Nr rejestracyjny: | PZ4H016 |
| Model pojazdu: | C3 IV 1.2 12V PureTech MR`20 E6.3/4 | Nr Info-Ekspert: | 008-04388 |

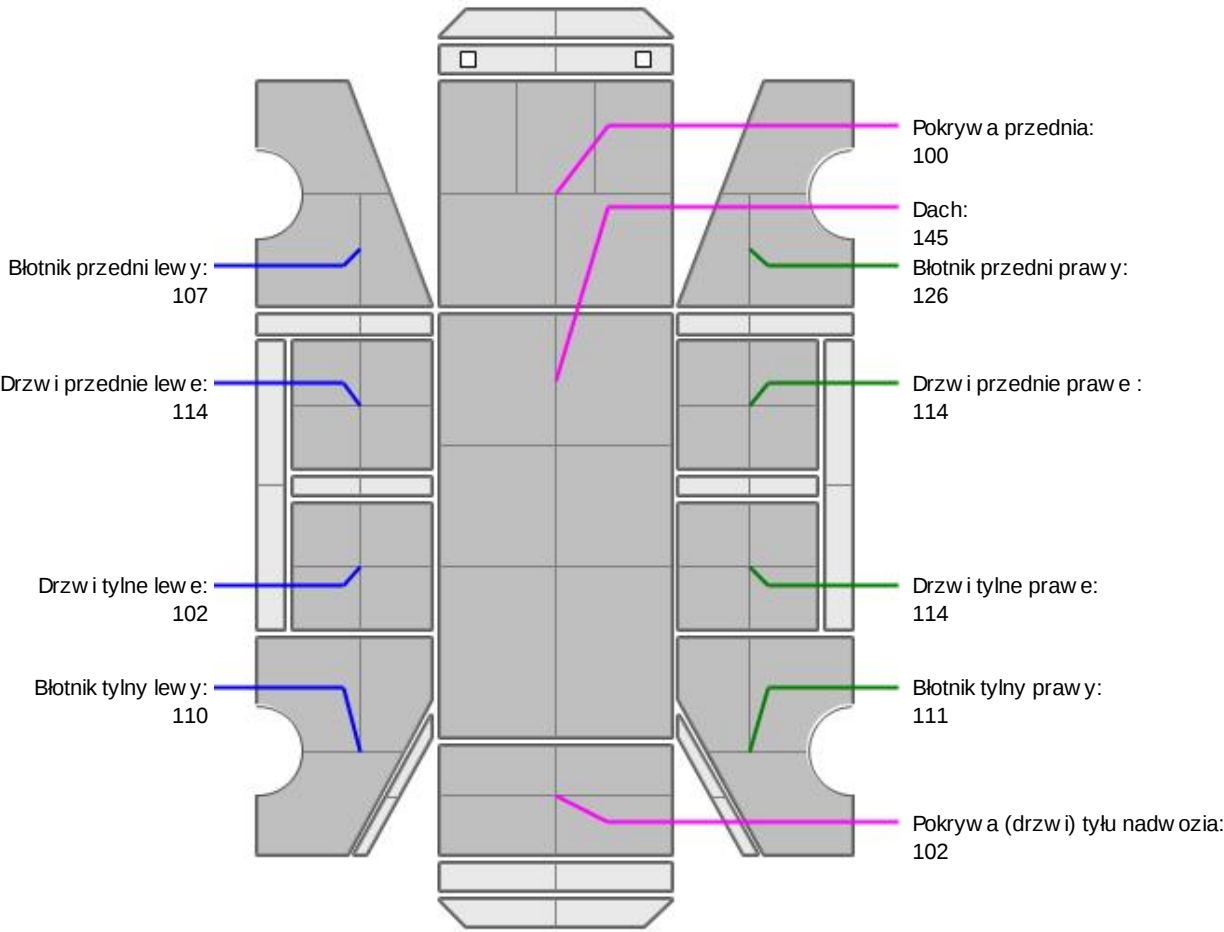
| L.p. | Nazwa elementu | L / P | Grubość powłoki [µm] | Opis |
| 1 | Pokrywa przednia | | 100 | |
| 2 | Dach | | 145 | |
| 3 | Błotnik przedni | L | 107 | |
| 4 | Drzwi przednie | L | 114 | |
| 5 | Drzwi tylne | L | 102 | |
| 6 | Błotnik tylny | L | 110 | |
| 7 | Błotnik przedni | P | 126 | |
| 8 | Drzwi przednie | P | 114 | |

| 9 | Drzwi tylne | P | 114 | |
| 10 | Błotnik tylny | P | 111 | |
| 11 | Pokrywa (drzwi) tyłu nadwozia | | 102 | |

Podane przedziały grubości powłoki lakierowej, dotyczą punktów pomiarowych. Nie mogą być traktowane jako gwarancja, że grubość powłoki lakierowej w innych punktach nie wykracza poza te przedziały. Pomiar powłoki lakierowej został wykonany urządzeniem będącym w posiadaniu rzeczoznawcy. Pomiar wykonany innym przyrządem może się różnić.
