## WYCENA WARTOŚCI

Zadanie: Ocena stanu technicznego i określenie wartości rynkowej pojazdu

| DANE IDENTYFIKACYJNE POJAZDU | | Dane: [T] IX-2025 | |
|---|---|---|---|
| Marka: | JEEP | Nr rejestracyjny: | BI702HV |
| Model pojazdu: | Compass 1.3 Plug-in Hybrid MR`21 E6d-F | Nr Info-Ekspert: | 316-00830 |

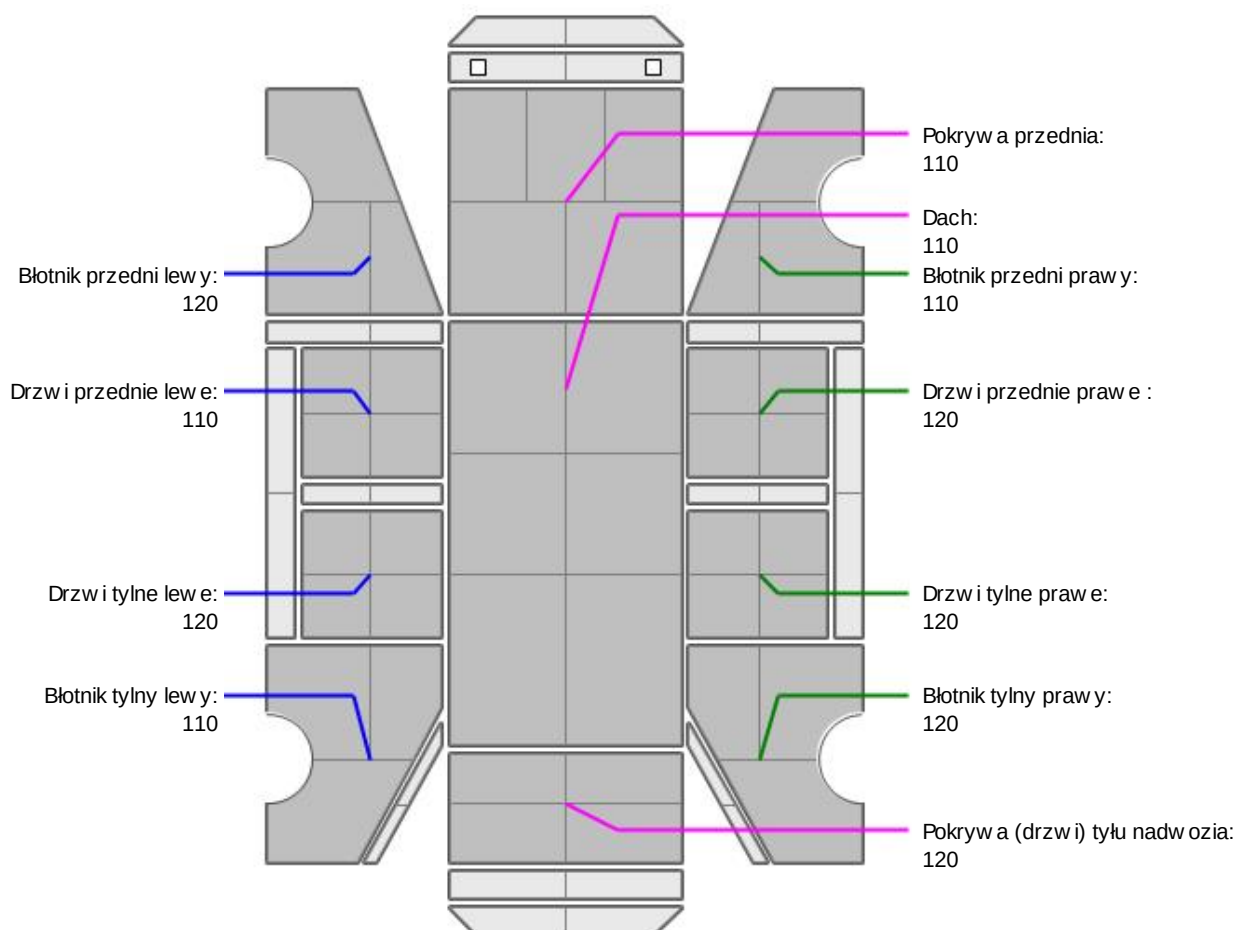
| L.p. | Nazwa elementu | L / P | Grubość powłoki [μm] | Opis |
| 1 | Pokrywa przednia | | 110 | |
| 2 | Dach | | 110 | |
| 3 | Błotnik przedni | L | 120 | |
| 4 | Drzwi przednie | L | 110 | |
| 5 | Drzwi tylne | L | 120 | |
| 6 | Błotnik tylny | L | 110 | |
| 7 | Błotnik przedni | P | 110 | |
| 8 | Drzwi przednie | P | 120 | |
| 9 | Drzwi tylne | P | 120 | |
| 10 | Błotnik tylny | P | 120 | |
| 11 | Pokrywa (drzwi) tyłu nadwozia | | 120 | |
