Nr zlecenia: 08/01/10/2025/STELLANTIS Dawro

## Poglądowy raport stanu technicznego

Zadanie: Ocena stanu technicznego i określenie wartości rynkowej pojazdu

| DANE IDENTYFIKACYJNE POJAZDU | | Dane: [T] X-2025 | |
|---|---|---|---|
| Marka: | CITROËN | Nr rejestracyjny: | NO974AX |

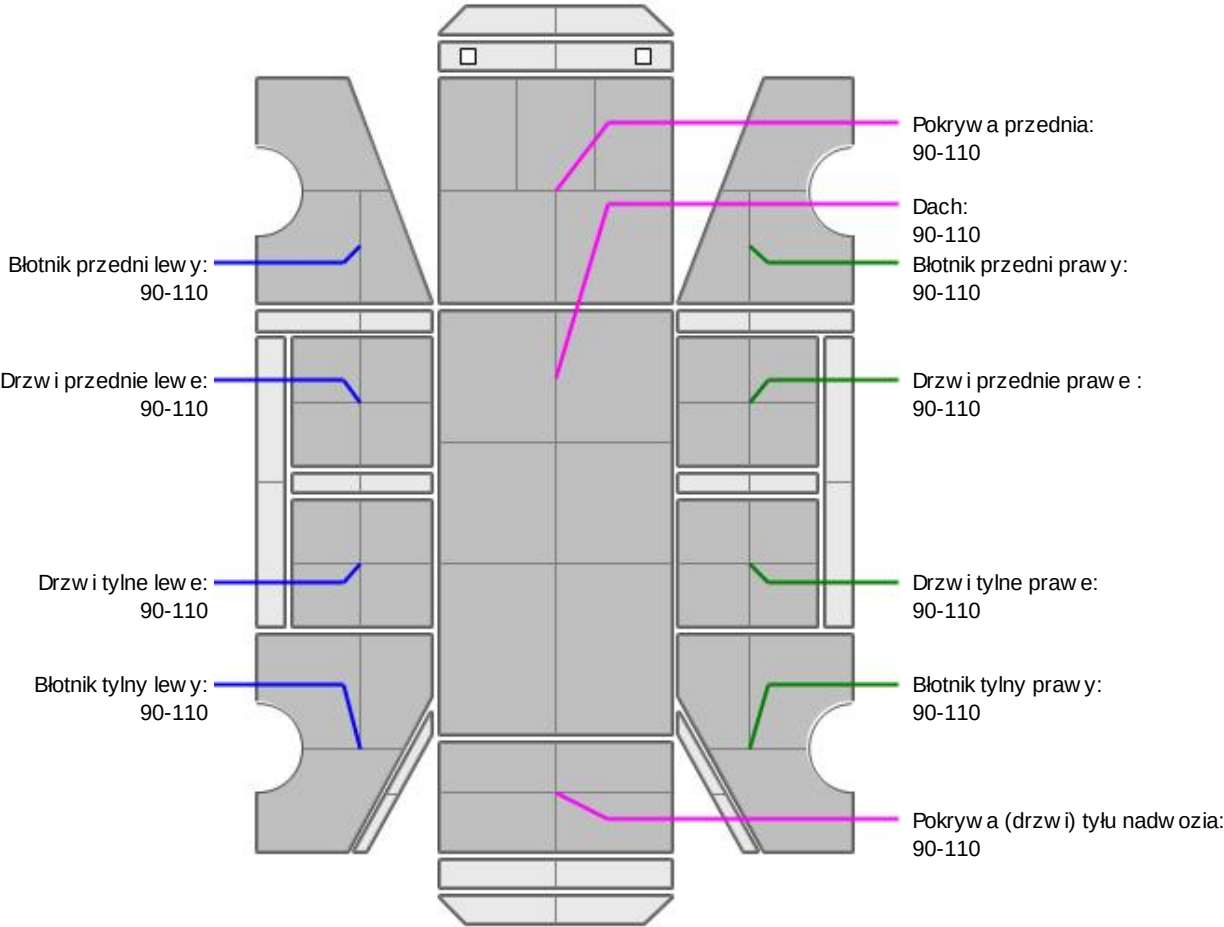
NADWOZIE – Opis powłoki lakierowej

| L.p. | Nazwa elementu | L / P | Grubość powłoki [µm] | Opis |
| 1 | Pokrywa przednia | | 90-110 | |
| 2 | Dach | | 90-110 | |
| 3 | Błotnik przedni | L | 90-110 | |
| 4 | Drzwi przednie | L | 90-110 | |
| 5 | Drzwi tylne | L | 90-110 | |
| 6 | Błotnik tylny | L | 90-110 | |
| 7 | Błotnik przedni | P | 90-110 | |
| 8 | Drzwi przednie | P | 90-110 | |
| 9 | Drzwi tylne | P | 90-110 | |
| 10 | Błotnik tylny | P | 90-110 | |
| 11 | Pokrywa (drzwi) tyłu nadwozia | | 90-110 | |

Podane przedziały grubości powłoki lakierowej, dotyczą punktów pomiarowych. Nie mogą być traktowane jako gwarancja, że grubość powłoki lakierowej w innych punktach nie wykracza poza te przedziały. Pomiar powłoki lakierowej został wykonany urządzeniem będącym w posiadaniu rzeczoznawcy. Pomiar wykonany innym przyrządem może się różnić.
