Nr zlecenia: 71/08/10/2025/STELLANTIS CarArena

## WYCENA WARTOŚCI

Zadanie: Ocena stanu technicznego i określenie wartości rynkowej pojazdu

| DANE IDENTYFIKACYJNE POJAZDU | | Dane: [D] X-2025 | |
|---|---|---|---|
| Marka: | PEUGEOT | Nr rejestracyjny: | P1TFS |

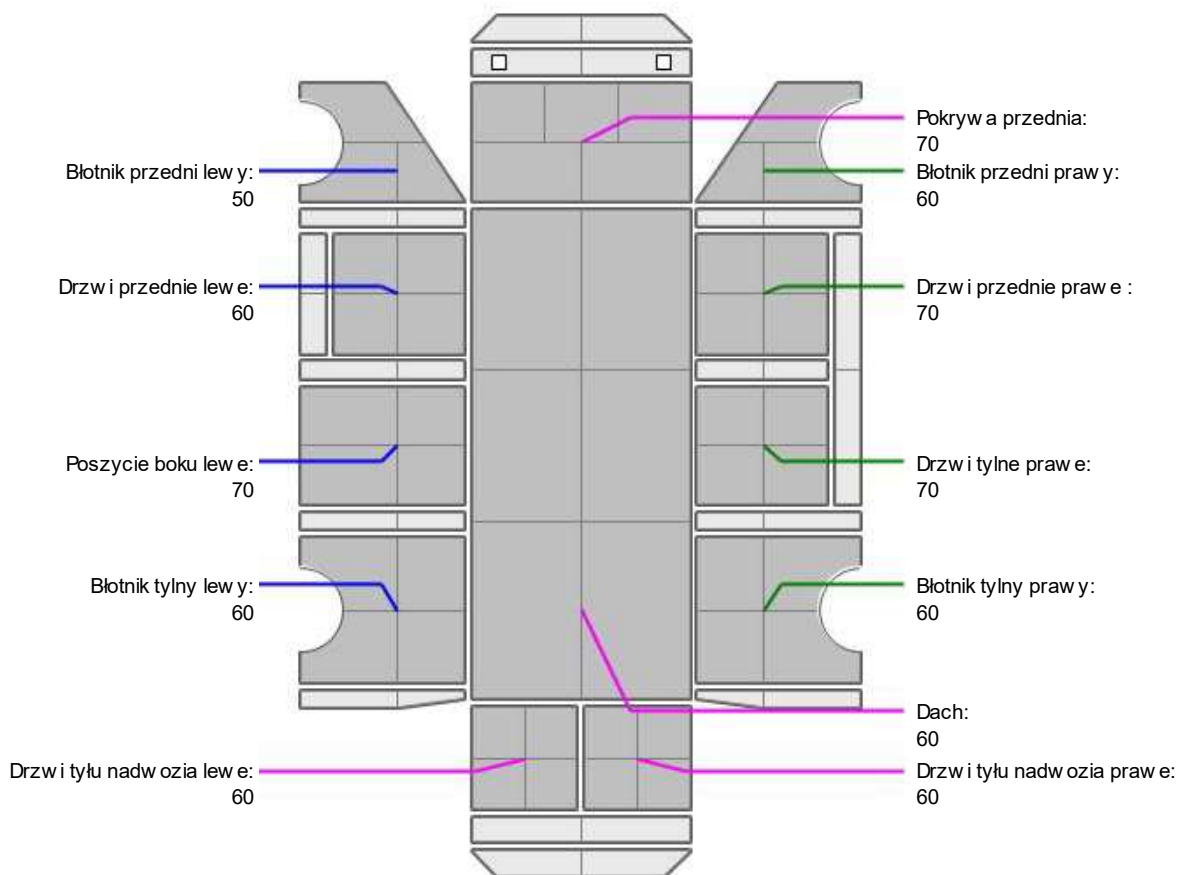
## NADWOZIE – Opis powłoki lakierowej

| L.p. | Nazwa elementu | L / P | Grubość powłoki [µm] | Opis |
| 1 | Pokrywa przednia | | 70 | |
| 2 | Dach | | 60 | |
| 3 | Błotnik przedni | L | 50 | |
| 4 | Drzwi przednie | L | 60 | |
| 5 | Poszycie boku | L | 70 | |
| 6 | Błotnik tylny | L | 60 | |
| 7 | Drzwi tyłu nadwozia | | 60 | |
| 8 | Błotnik przedni | P | 60 | |
| 9 | Drzwi przednie | P | 70 | |
| 10 | Drzwi tylne | P | 70 | |
| 11 | Błotnik tylny | P | 60 | |
| 12 | Drzwi tyłu nadwozia | | 60 | |

Podane przedziały grubości powłoki lakierowej, dotyczą punktów pomiarowych. Nie mogą być traktowane jako gwarancja, że grubość powłoki lakierowej w innych punktach nie wykracza poza te przedziały. Pomiar powłoki lakierowej został wykonany urządzeniem będącym w posiadaniu rzeczoznawcy. Pomiar wykonany innym przyrządem może się różnić.
