Nr zlecenia: 04/22/10/2025/STELLANTIS Dawro

## WYCENA WARTOŚCI

Zadanie: Ocena stanu technicznego i określenie wartości rynkowej pojazdu

| DANE IDENTYFIKACYJNE POJAZDU | | Dane: [T] X-2025 | |
|---|---|---|---|
| Marka: | PEUGEOT | Nr rejestracyjny: | WE6E520 |

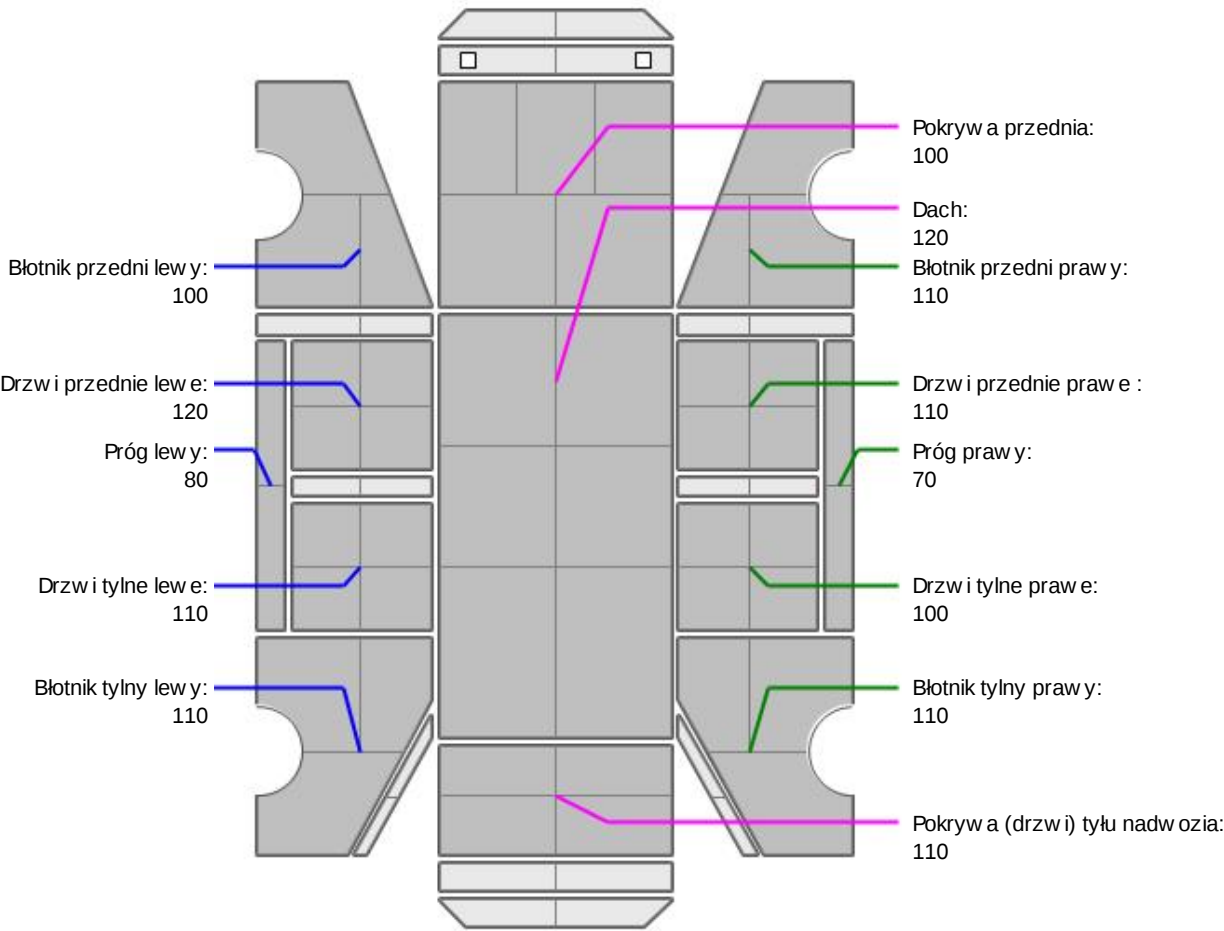
NADWOZIE – Opis powłoki lakierowej

| L.p. | Nazwa elementu | L / P | Grubość powłoki [µm] | Opis |
| 1 | Pokrywa przednia | | 100 | |
| 2 | Dach | | 120 | |
| 3 | Błotnik przedni | L | 100 | |
| 4 | Próg | L | 80 | |
| 5 | Drzwi przednie | L | 120 | |
| 6 | Drzwi tylne | L | 110 | |
| 7 | Błotnik tylny | L | 110 | |
| 8 | Błotnik przedni | P | 110 | |
| 9 | Próg | P | 70 | |

| 10 | Drzwi przednie | P | 110 | |
| 11 | Drzwi tylne | P | 100 | |
| 12 | Błotnik tylny | P | 110 | |
| 13 | Pokrywa (drzwi) tyłu nadwozia | | 110 | |
