Nr zlecenia: 03/22/10/2025/STELLANTIS Dawro

## WYCENA WARTOŚCI

Zadanie: Ocena stanu technicznego i określenie wartości rynkowej pojazdu

| DANE IDENTYFIKACYJNE POJAZDU | | Dane: [O] X-2025 | |
|---|---|---|---|
| Marka: | CITROËN | Nr rejestracyjny: | KK4245G |

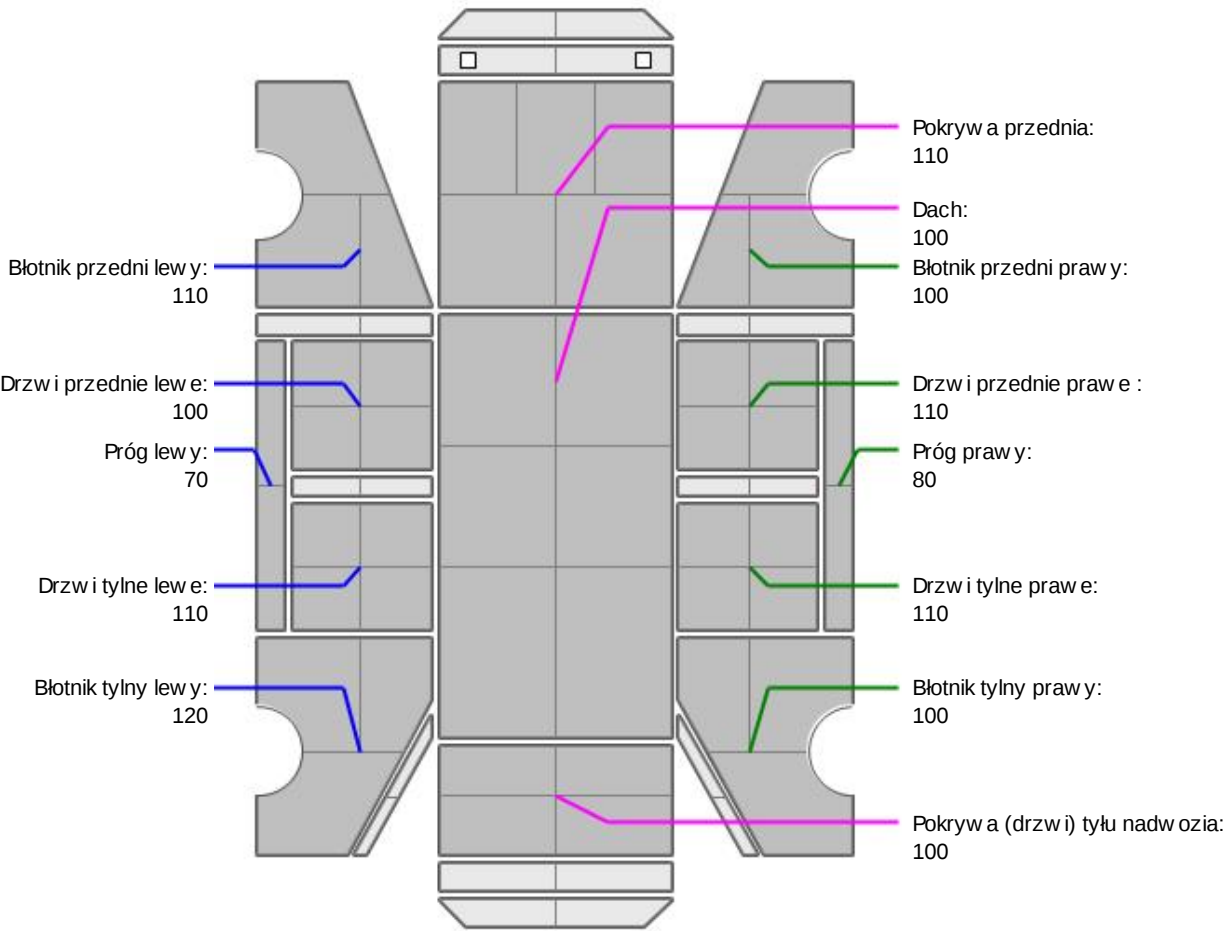
**NADWOZIE – Opis powłoki lakierowej**

| L.p. | Nazwa elementu | L / P | Grubość powłoki [µm] | Opis |
| 1 | Pokrywa przednia | | 110 | |
| 2 | Dach | | 100 | |
| 3 | Błotnik przedni | L | 110 | |
| 4 | Próg | L | 70 | |
| 5 | Drzwi przednie | L | 100 | |
| 6 | Drzwi tylne | L | 110 | |
| 7 | Błotnik tylny | L | 120 | |

| 8 | Błotnik przedni | P | 100 | |
| 9 | Próg | P | 80 | |
| 10 | Drzwi przednie | P | 110 | |
| 11 | Drzwi tylne | P | 110 | |
| 12 | Błotnik tylny | P | 100 | |
| 13 | Pokrywa (drzwi) tyłu nadwozia | | 100 | |

Podane przedziały grubości powłoki lakierowej, dotyczą punktów pomiarowych. Nie mogą być traktowane jako gwarancja, że grubość powłoki lakierowej w innych punktach nie wykracza poza te przedziały. Pomiar powłoki lakierowej został wykonany urządzeniem będącym w posiadaniu rzeczoznawcy. Pomiar wykonany innym przyrządem może się różnić.
