Nr zlecenia: 54/29/07/2025/STELLANTIS Dawro

## Poglądowy raport stanu technicznego

Zadanie: Ocena stanu technicznego i określenie wartości rynkowej pojazdu

| DANE IDENTYFIKACYJNE POJAZDU | | Dane: [O] VIII-2025 | |
|---|---|---|---|
| Marka: | CITROËN | Nr rejestracyjny: | PZ3G788 |

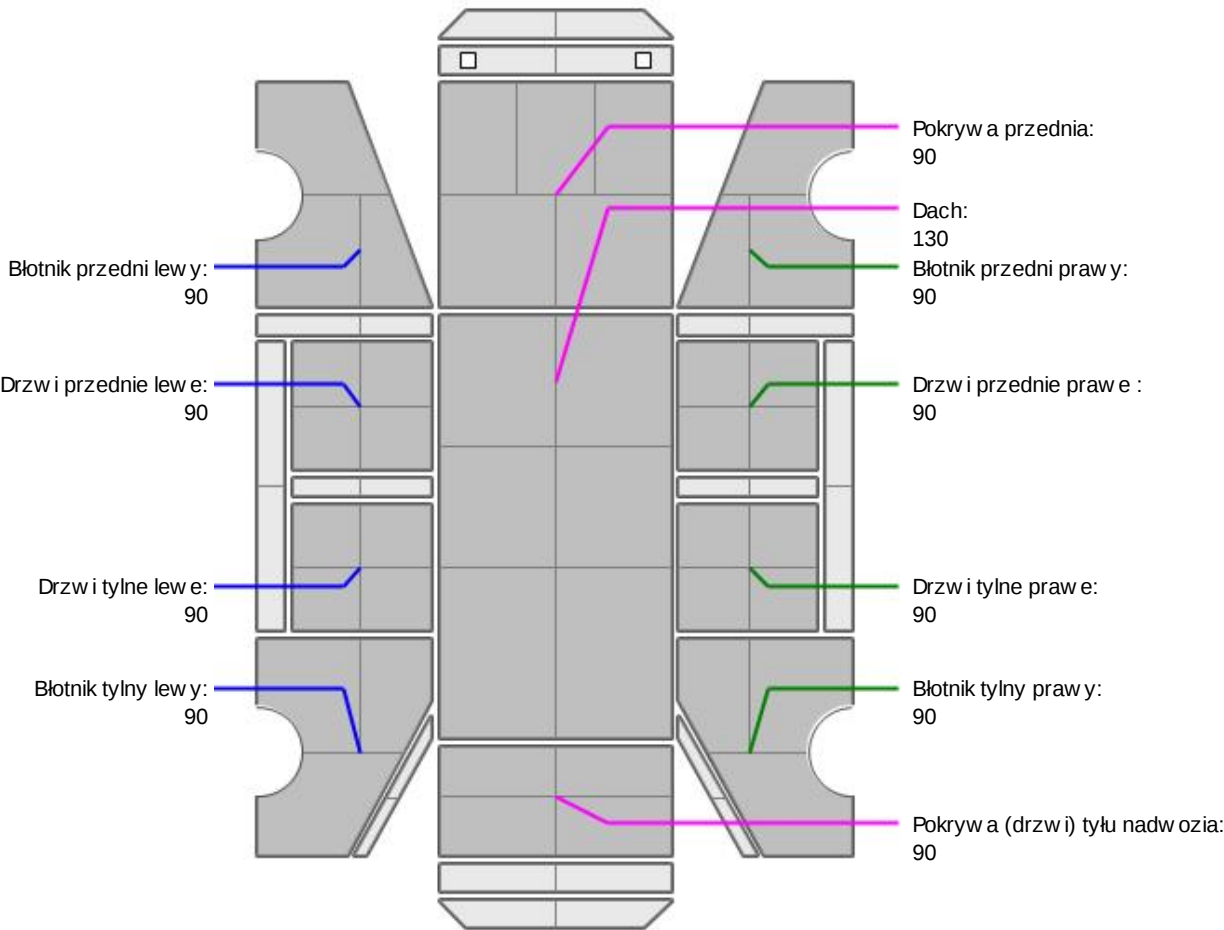
**NADWOZIE – Opis powłoki lakierowej**

| L.p. | Nazwa elementu | L / P | Grubość powłoki [µm] | Opis |
| 1 | Pokrywa przednia | | 90 | |
| 2 | Dach | | 130 | |
| 3 | Błotnik przedni | L | 90 | |
| 4 | Drzwi przednie | L | 90 | |
| 5 | Drzwi tylne | L | 90 | |
| 6 | Błotnik tylny | L | 90 | |
| 7 | Błotnik przedni | P | 90 | |
| 8 | Drzwi przednie | P | 90 | |
| 9 | Drzwi tylne | P | 90 | |
| 10 | Błotnik tylny | P | 90 | |
| 11 | Pokrywa (drzwi) tyłu nadwozia | | 90 | |

Podane przedziały grubości powłoki lakierowej, dotyczą punktów pomiarowych. Nie mogą być traktowane jako gwarancja, że grubość powłoki lakierowej w innych punktach nie wykracza poza te przedziały. Pomiar powłoki lakierowej został wykonany urządzeniem będącym w posiadaniu rzeczoznawcy.
