Nr zlecenia: 04/22/09/2025/STELLANTIS Dawro

## WYCENA WARTOŚCI

Zadanie: Ocena stanu technicznego i określenie wartości rynkowej pojazdu

| DANE IDENTYFIKACYJNE POJAZDU | | Dane: [D] IX-2025 | |
|---|---|---|---|
| Marka: | OPEL | Nr rejestracyjny: | KK8473H |

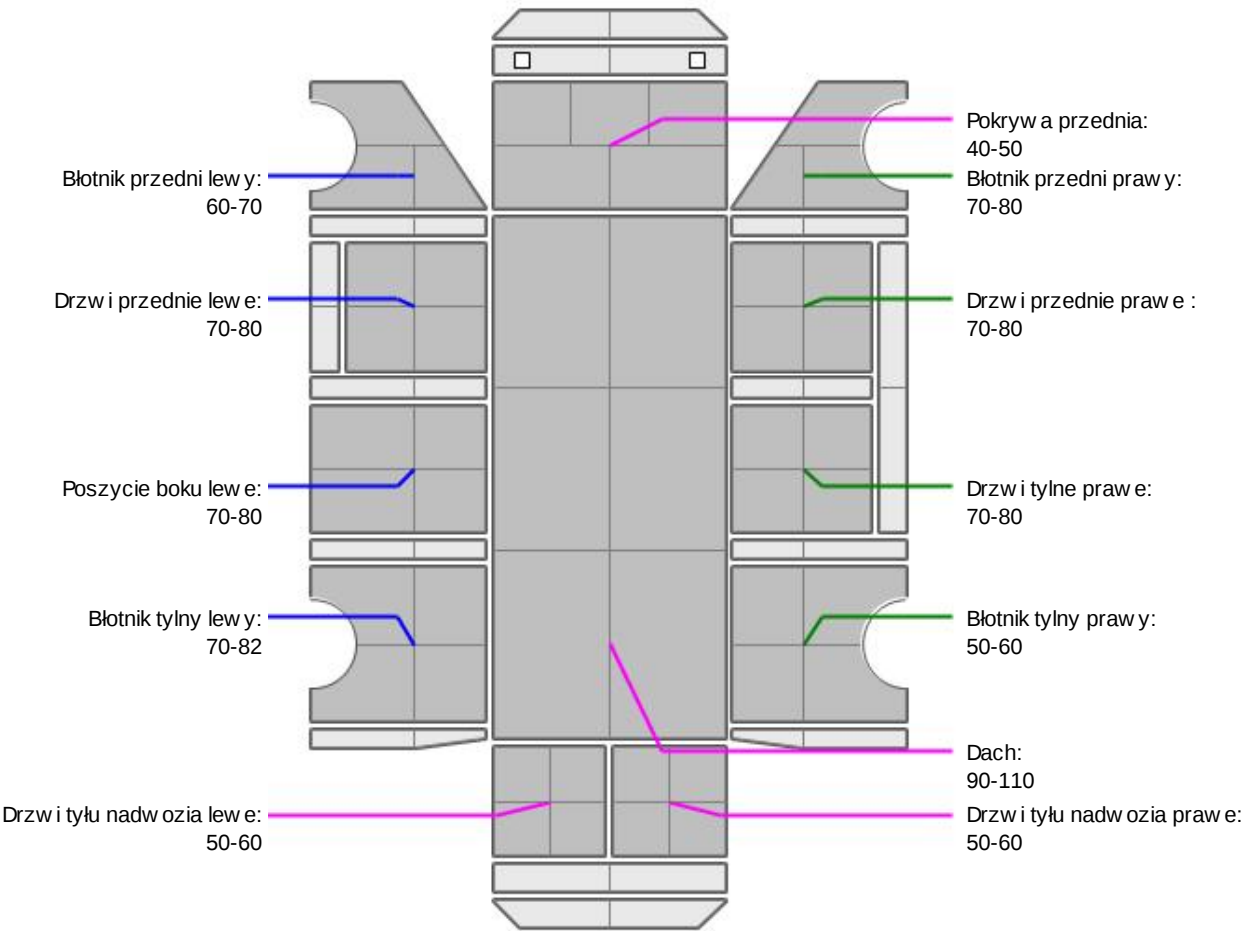
**NADWOZIE – Opis powłoki lakierowej**

| L.p. | Nazwa elementu | L / P | Grubość powłoki [μm] | Opis |
| 1 | Pokrywa przednia | | 40-50 | |
| 2 | Dach | | 90-110 | |
| 3 | Błotnik przedni | L | 60-70 | |
| 4 | Drzwi przednie | L | 70-80 | |
| 5 | Poszycie boku | L | 70-80 | |
| 6 | Błotnik tylny | L | 70-82 | |
| 7 | Drzwi tyłu nadwozia | | 50-60 | |
| 8 | Błotnik przedni | P | 70-80 | |
| 9 | Drzwi przednie | P | 70-80 | |
| 10 | Drzwi tylne | P | 70-80 | |
| 11 | Błotnik tylny | P | 50-60 | |
| 12 | Drzwi tyłu nadwozia | | 50-60 | |

Podane przedziały grubości powłoki lakierowej, dotyczą punktów pomiarowych. Nie mogą być traktowane jako gwarancja, że grubość powłoki lakierowej w innych punktach nie wykracza poza te przedziały. Pomiar powłoki lakierowej został wykonany urządzeniem będącym w posiadaniu rzeczoznawcy. Pomiar wykonany innym przyrządem może się różnić.
