Nr zlecenia: 50/03/11/2025/STELLANTIS CarArena

## Wycena wartości

Zadanie: Ocena stanu technicznego i określenie wartości rynkowej pojazdu

| DANE IDENTYFIKACYJNE POJAZDU | | Dane: [O] XI-2025 | |
|---|---|---|---|
| Marka: | PEUGEOT | Nr rejestracyjny: | PY52053 |

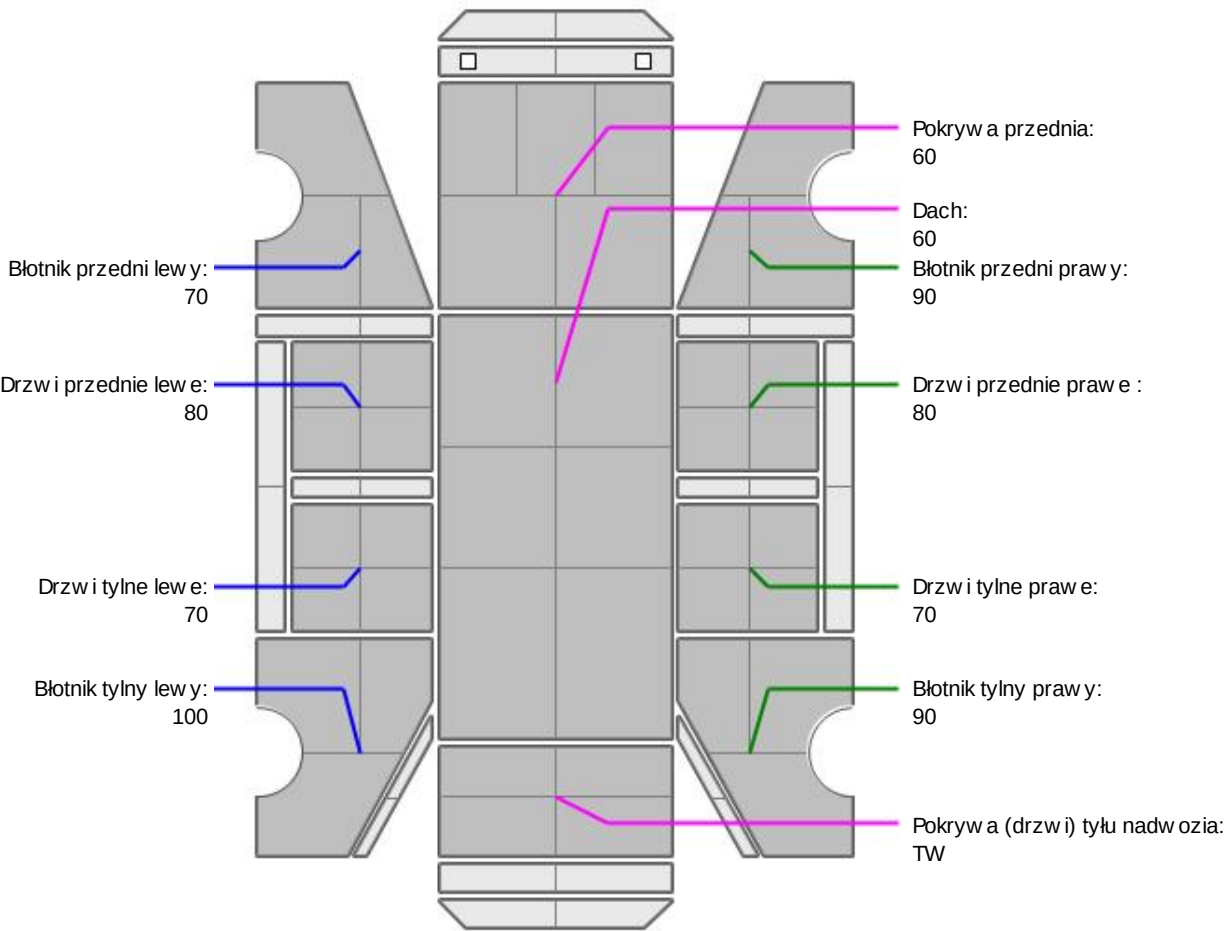
NADWOZIE – Opis powłoki lakierowej

| L.p. | Nazwa elementu | L / P | Grubość powłoki [μm] | Opis |
| 1 | Pokrywa przednia | | 60 | |
| 2 | Dach | | 60 | |
| 3 | Błotnik przedni | L | 70 | |
| 4 | Drzwi przednie | L | 80 | |
| 5 | Drzwi tylne | L | 70 | |
| 6 | Błotnik tylny | L | 100 | |
| 7 | Błotnik przedni | P | 90 | |
| 8 | Drzwi przednie | P | 80 | |
| 9 | Drzwi tylne | P | 70 | |
| 10 | Błotnik tylny | P | 90 | |
| 11 | Pokrywa (drzwi) tyłu nadwozia | | TW | |

Podane przedziały grubości powłoki lakierowej, dotyczą punktów pomiarowych. Nie mogą być traktowane jako gwarancja, że grubość powłoki lakierowej w innych punktach nie wykracza poza te przedziały. Pomiar powłoki lakierowej został wykonany urządzeniem będącym w posiadaniu rzeczoznawcy. Pomiar wykonany innym przyrządem może się różnić.
