## Poglądowy raport stanu technicznego

Zadanie: Ocena stanu technicznego i określenie wartości rynkowej pojazdu

| DANE IDENTYFIKACYJNE POJAZDU | | Dane: [O] VIII-2025 |
|---|---|---|
| Marka: | PEUGEOT | Nr rejestracyjny: PZ4H486 |
| Model pojazdu: | 208 MR`23 E6d | Nr Info-Ekspert: 029-04908 |

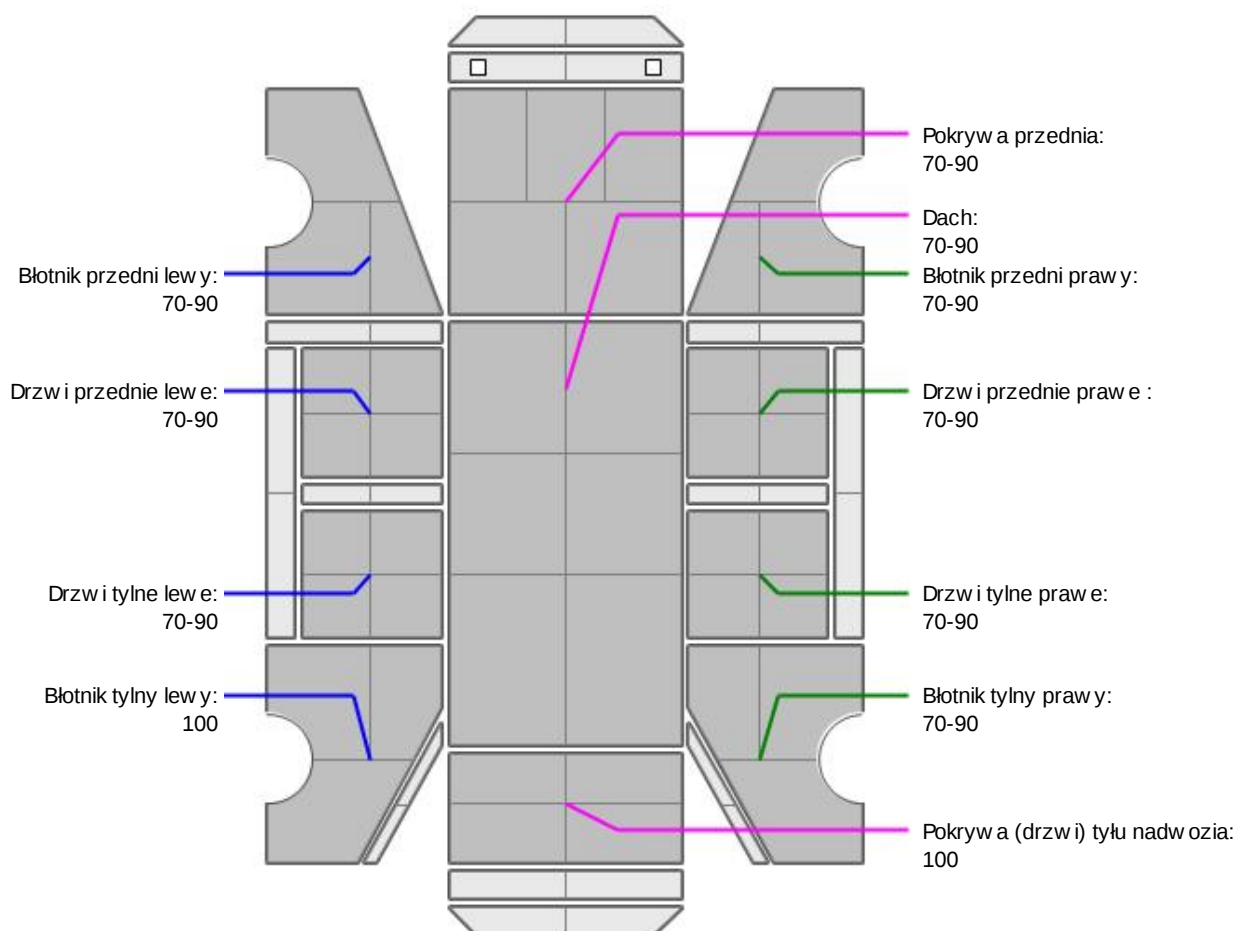
| L.p. | Nazwa elementu | L / P | Grubość powłoki [μm] | Opis |
| 1 | Pokrywa przednia | | 70-90 | |
| 2 | Dach | | 70-90 | |
| 3 | Błotnik przedni | L | 70-90 | |
| 4 | Drzwi przednie | L | 70-90 | |
| 5 | Drzwi tylne | L | 70-90 | |
| 6 | Błotnik tylny | L | 100 | |
| 7 | Błotnik przedni | P | 70-90 | |
| 8 | Drzwi przednie | P | 70-90 | |
| 9 | Drzwi tylne | P | 70-90 | |
| 10 | Błotnik tylny | P | 70-90 | |
| 11 | Pokrywa (drzwi) tyłu nadwozia | | 100 | |

Podane przedziały grubości powłoki lakierowej, dotyczą punktów pomiarowych. Nie mogą być traktowane jako gwarancja, że grubość powłoki lakierowej w innych punktach nie wykracza poza te przedziały. Pomiar powłoki lakierowej został wykonany urządzeniem będącym w posiadaniu rzeczoznawcy. Pomiar wykonany innym przyrządem może się różnić.
