## Poglądowy raport stanu technicznego

Zadanie: Ocena stanu technicznego i określenie wartości rynkowej pojazdu

| DANE IDENTYFIKACYJNE POJAZDU | | Dane: [T] VIII-2025 | |
|---|---|---|---|
| Rodzaj pojazdu: | Samochód osobowy* | VIN: | ZACNJECA8PPS70812 |
| Model pojazdu: | Compass 1.5 mHEV MR`21 E6d-F | Nr Info-Ekspert: | 316-00848 |

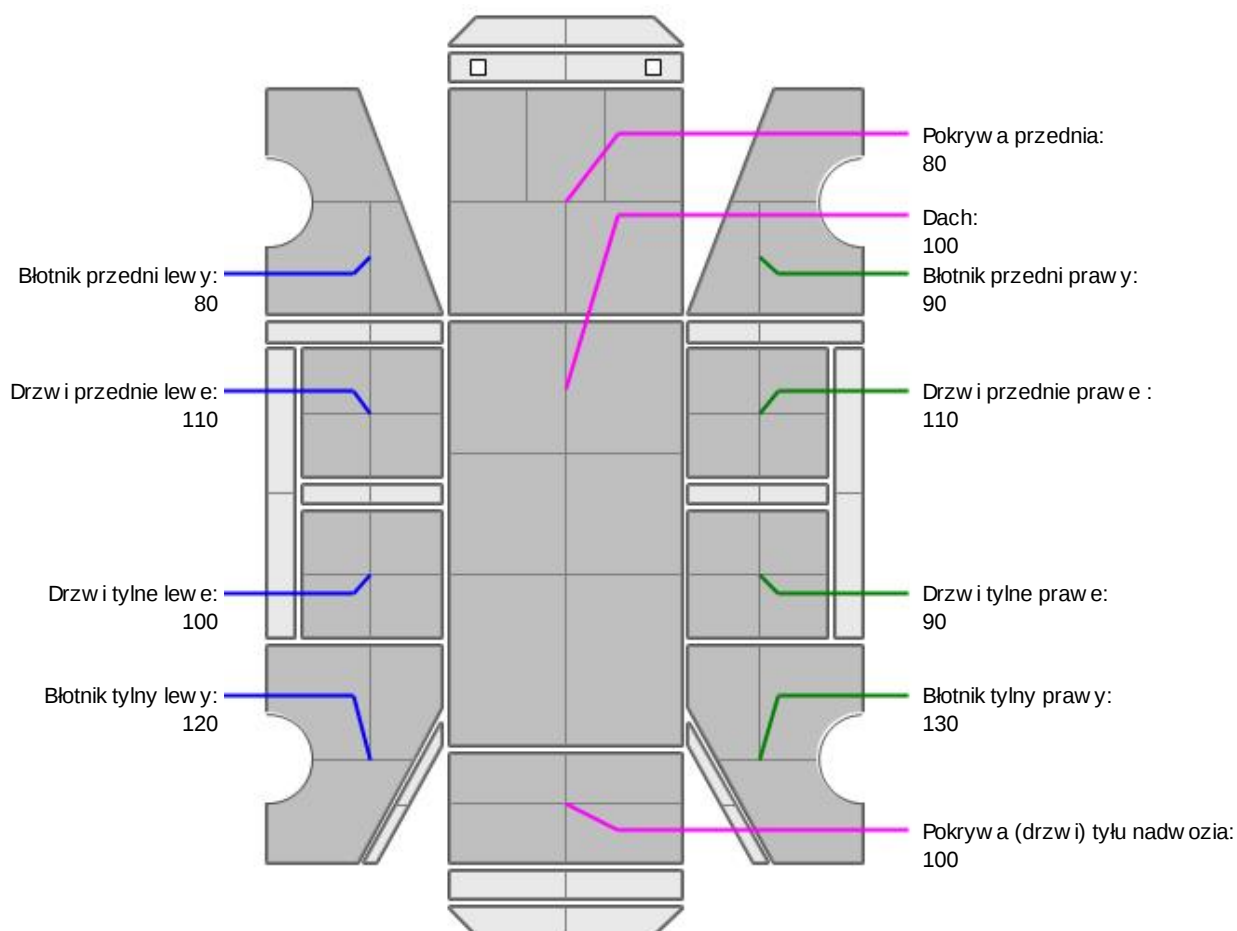
## NADWOZIE – Opis powłoki lakierowej

| L.p. | Nazwa elementu | L / P | Grubość powłoki [μm] | Opis |
| 1 | Pokrywa przednia | | 80 | |
| 2 | Dach | | 100 | |
| 3 | Błotnik przedni | L | 80 | |
| 4 | Drzwi przednie | L | 110 | |
| 5 | Drzwi tylne | L | 100 | |
| 6 | Błotnik tylny | L | 120 | |
| 7 | Błotnik przedni | P | 90 | |
| 8 | Drzwi przednie | P | 110 | |
| 9 | Drzwi tylne | P | 90 | |
| 10 | Błotnik tylny | P | 130 | |
| 11 | Pokrywa (drzwi) tyłu nadwozia | | 100 | |

Podane przedziały grubości powłoki lakierowej, dotyczą punktów pomiarowych. Nie mogą być traktowane jako gwarancja, że grubość powłoki lakierowej w innych punktach nie wykracza poza te przedziały. Pomiar powłoki lakierowej został wykonany urządzeniem będącym w posiadaniu rzeczoznawcy. Pomiar wykonany innym przyrządem może się różnić.
