## Poglądowy raport stanu technicznego

Zadanie: Ocena stanu technicznego i określenie wartości rynkowej pojazdu

| DANE IDENTYFIKACYJNE POJAZDU | | Dane: [O] VIII-2025 | |
|---|---|---|---|
| Marka: | PEUGEOT | Nr rejestracyjny: | PZ4P580 |
| Model pojazdu: | 308 III MR`21 E6d/e | Nr Info-Ekspert: | 029-04556 |

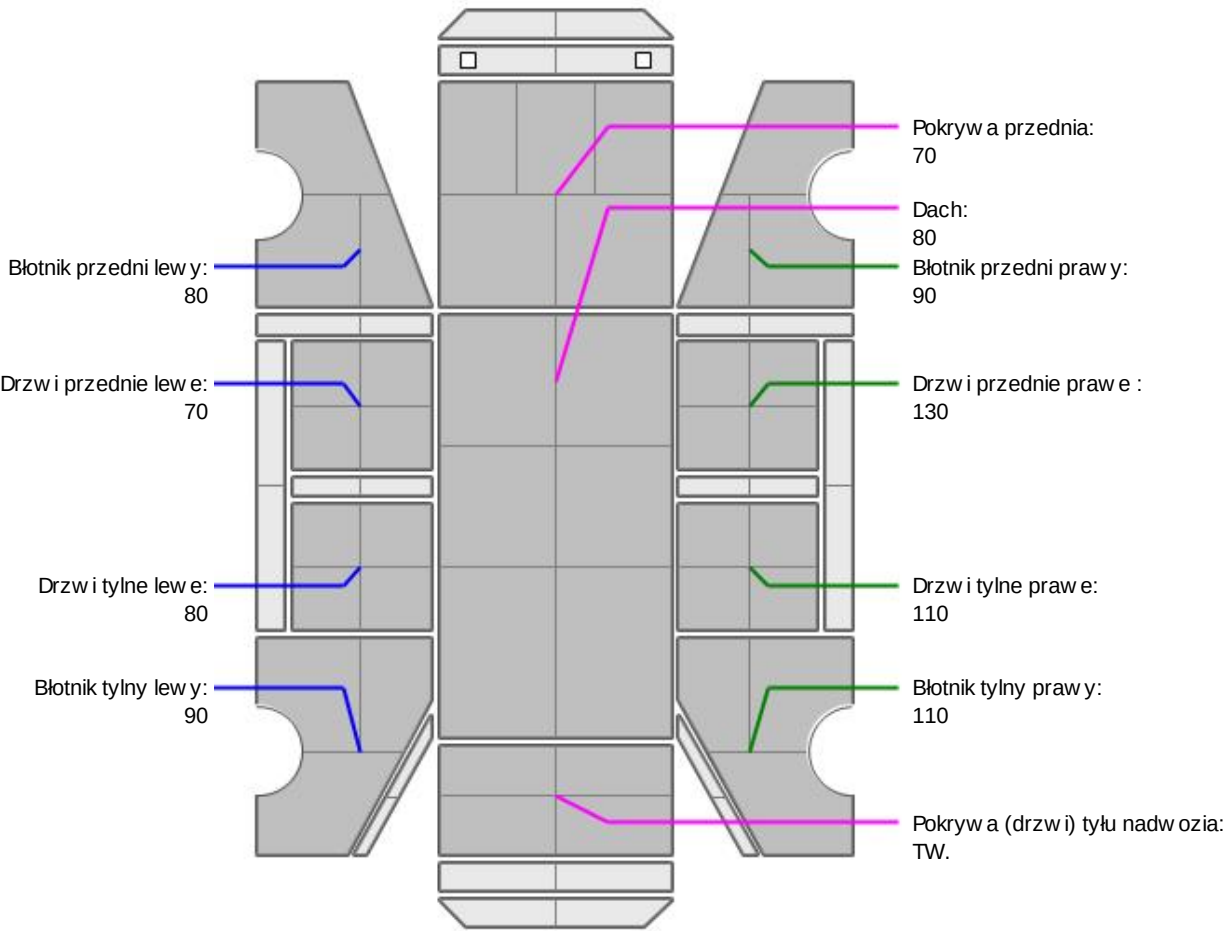
NADWOZIE – Opis powłoki lakierowej

| L.p. | Nazwa elementu | L / P | Grubość powłoki [µm] | Opis |
| 1 | Pokrywa przednia | | 70 | |

| 2 | Dach | | 80 | |
| 3 | Błotnik przedni | L | 80 | |
| 4 | Drzwi przednie | L | 70 | |
| 5 | Drzwi tylne | L | 80 | |
| 6 | Błotnik tylny | L | 90 | |
| 7 | Błotnik przedni | P | 90 | |
| 8 | Drzwi przednie | P | 130 | |
| 9 | Drzwi tylne | P | 110 | |
| 10 | Błotnik tylny | P | 110 | |
| 11 | Pokrywa (drzwi) tyłu nadwozia | | TW. | |

Podane przedziały grubości powłoki lakierowej, dotyczą punktów pomiarowych. Nie mogą być traktowane jako gwarancja, że grubość powłoki lakierowej w innych punktach nie wykracza poza te przedziały. Pomiar powłoki lakierowej został wykonany urządzeniem będącym w posiadaniu rzeczoznawcy. Pomiar wykonany innym przyrządem może się różnić.
