## Poglądowy raport stanu technicznego

Zadanie: Ocena stanu technicznego i określenie wartości rynkowej pojazdu

| DANE IDENTYFIKACYJNE POJAZDU | | Dane: [O] VIII-2025 |
|---|---|---|
| Marka: | PEUGEOT | Nr rejestracyjny: PZ4H481 |
| Model pojazdu: | 208 MR`23 E6d | Nr Info-Ekspert: 029-04908 |

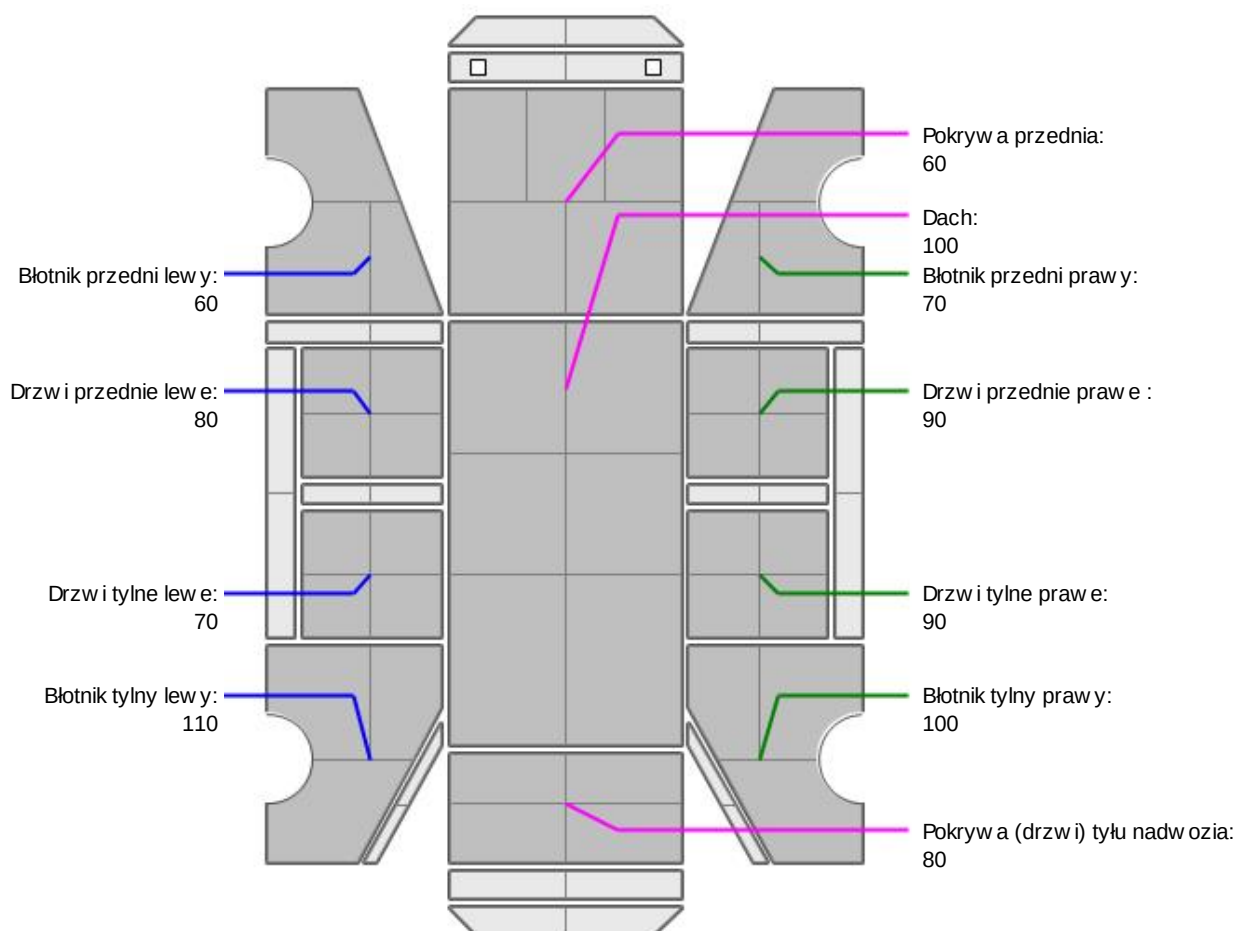
**NADWOZIE – Opis powłoki lakierowej**

| L.p. | Nazwa elementu | L / P | Grubość powłoki [ $\mu\text{m}$ ] | Opis |
| 1 | Pokrywa przednia | | 60 | |
| 2 | Dach | | 100 | |
| 3 | Błotnik przedni | L | 60 | |
| 4 | Drzwi przednie | L | 80 | |
| 5 | Drzwi tylne | L | 70 | |
| 6 | Błotnik tylny | L | 110 | |
| 7 | Błotnik przedni | P | 70 | |
| 8 | Drzwi przednie | P | 90 | |
| 9 | Drzwi tylne | P | 90 | |
| 10 | Błotnik tylny | P | 100 | |
| 11 | Pokrywa (drzwi) tyłu nadwozia | | 80 | |

Podane przedziały grubości powłoki lakierowej, dotyczą punktów pomiarowych. Nie mogą być traktowane jako gwarancja, że grubość powłoki lakierowej w innych punktach nie wykracza poza te przedziały. Pomiar powłoki lakierowej został wykonany urządzeniem będącym w posiadaniu rzeczoznawcy. Pomiar wykonany innym przyrządem może się różnić.
