## EKSPERTYZA TECHNICZNA NR SM-537/2025\_LU136NG

Numer rejestracyjny: LU136NG  
Numer nadwozia: ZFA25000002T96276  
Marka: FIAT  
Model: Ducato Maxi MultiJet3 Power Euro 6 2184ccm - 180KM 3,5t 21-24  
Typ: Ducato Maxi MJ L3  
Data pierwszej rejestracji: 31.01.2022  
Rok produkcji: 2022

OCENA STANU TECHNICZNEGO POJAZDU.

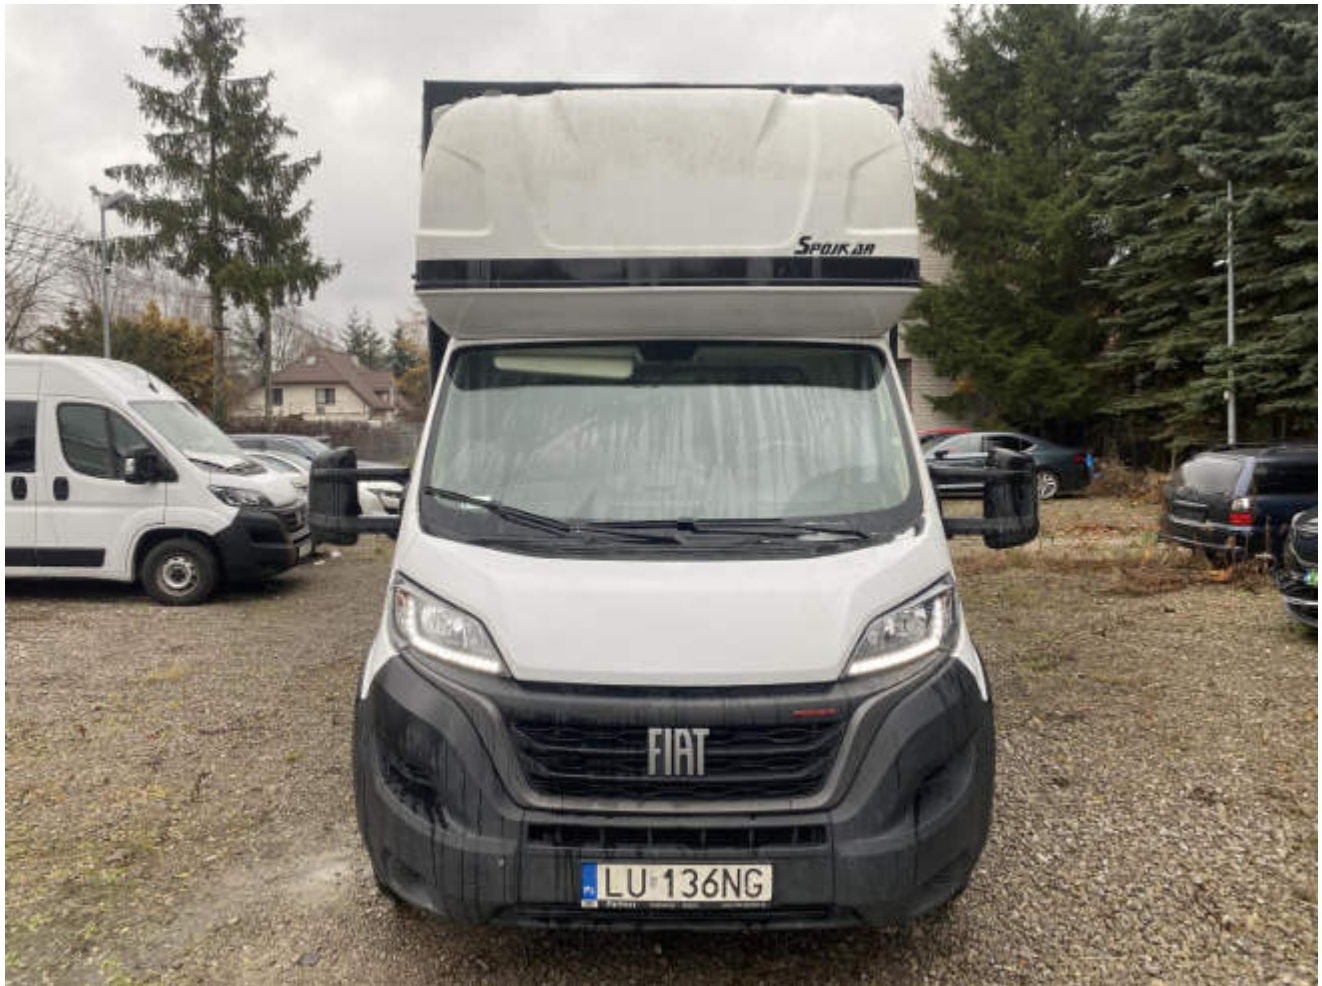
Verniciatura originale  
Peinture originale / Original painting  
原厂漆

Colore/Colour/Color  
颜色

**BIANCO MONOCOAT SB**

Codice/Code/ 代码

**549**

RITOCCHI E RIVERNICIATURE  
REFINISHING CODE

**PPG REFINISH  
NEXA AUTOCOLOR - MAXMEYER**
