Nr zlecenia: 02/27/11/2025/STELLANTIS Dawro

## Wycena wartości

Zadanie: Ocena stanu technicznego i określenie wartości rynkowej pojazdu

| DANE IDENTYFIKACYJNE POJAZDU | | Dane: [O] XI-2025 | |
|---|---|---|---|
| Marka: | <b>OPEL</b> | Nr rejestracyjny: | <b>KK0997N</b> |

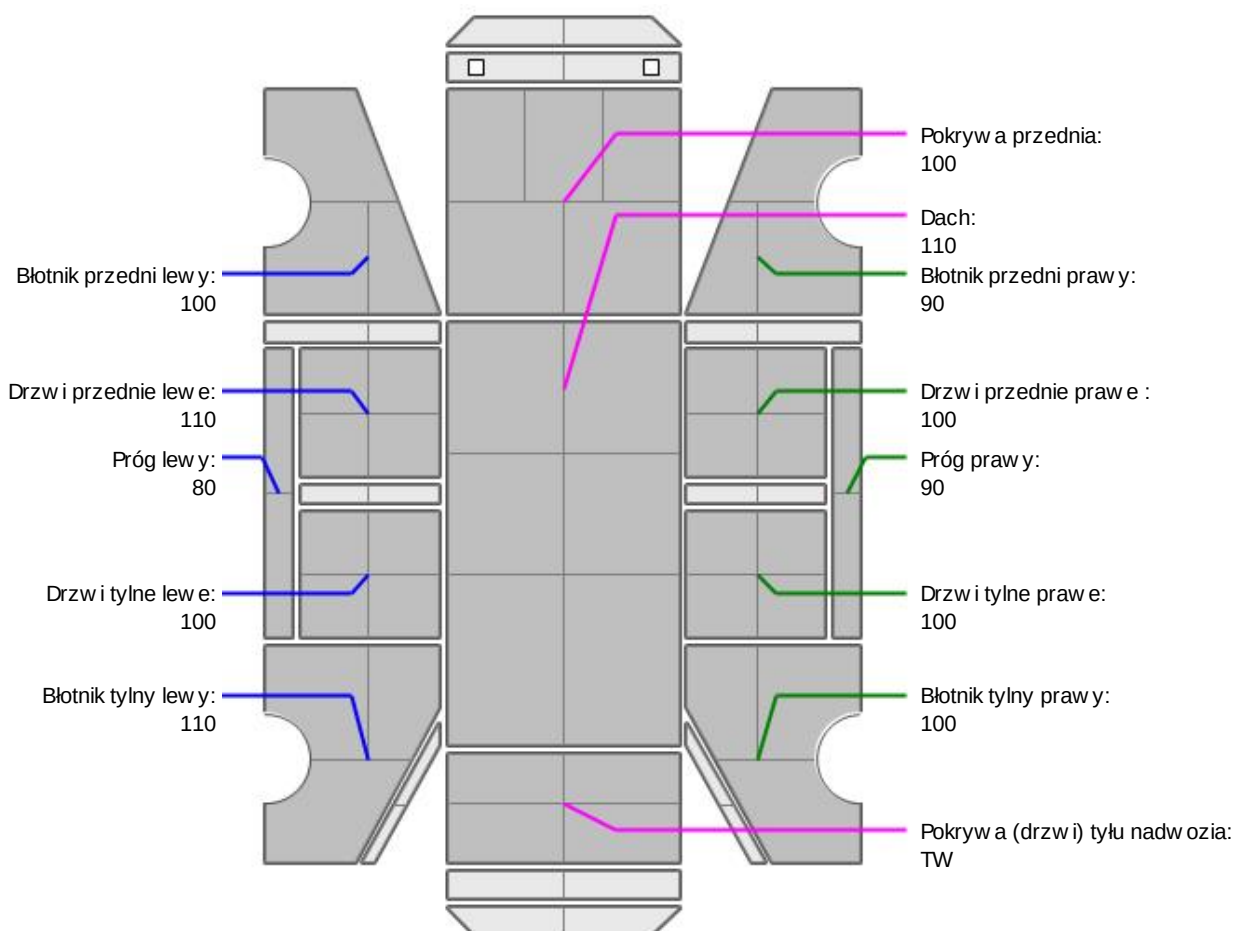
### NADWOZIE – Opis powłoki lakierowej

| L.p. | Nazwa elementu | L / P | Grubość powłoki [µm] | Opis |
| 1 | Pokrywa przednia | | 100 | |
| 2 | Dach | | 110 | |
| 3 | Błotnik przedni | L | 100 | |
| 4 | Próg | L | 80 | |
| 5 | Drzwi przednie | L | 110 | |
| 6 | Drzwi tylne | L | 100 | |
| 7 | Błotnik tylny | L | 110 | |
| 8 | Błotnik przedni | P | 90 | |
| 9 | Próg | P | 90 | |
| 10 | Drzwi przednie | P | 100 | |

| 11 | Drzwi tylne | P | 100 | |
| 12 | Błotnik tylny | P | 100 | |
| 13 | Pokrywa (drzwi) tyłu nadwozia | | TW | |

Podane przedziały grubości powłoki lakierowej poszczególnych elementów dotyczą wyłącznie punktów pomiarowych, tj. trzech wybranych miejsc na danym elemencie nadwozia. Nie oznacza to, że w pozostałych obszarach danego elementu grubość powłoki jest jednakowa ani że nie może wykroczyć poza wskazane zakresy. Pomiary wykonano urządzeniem będącym w posiadaniu rzeczoznawcy. Pomiar wykonany innym przyrządem może się różnić.
