## WYCENA WARTOŚCI

Zadanie: Ocena stanu technicznego i określenie wartości rynkowej pojazdu

| DANE IDENTYFIKACYJNE POJAZDU | | Dane: [O] X-2025 |
|---|---|---|
| Marka: | DS | Nr rejestracyjny: GD9S019 |
| Model pojazdu: | DS4 1.2 mHEV MR`21 E6.4 | Nr Info-Ekspert: 345-00251 |

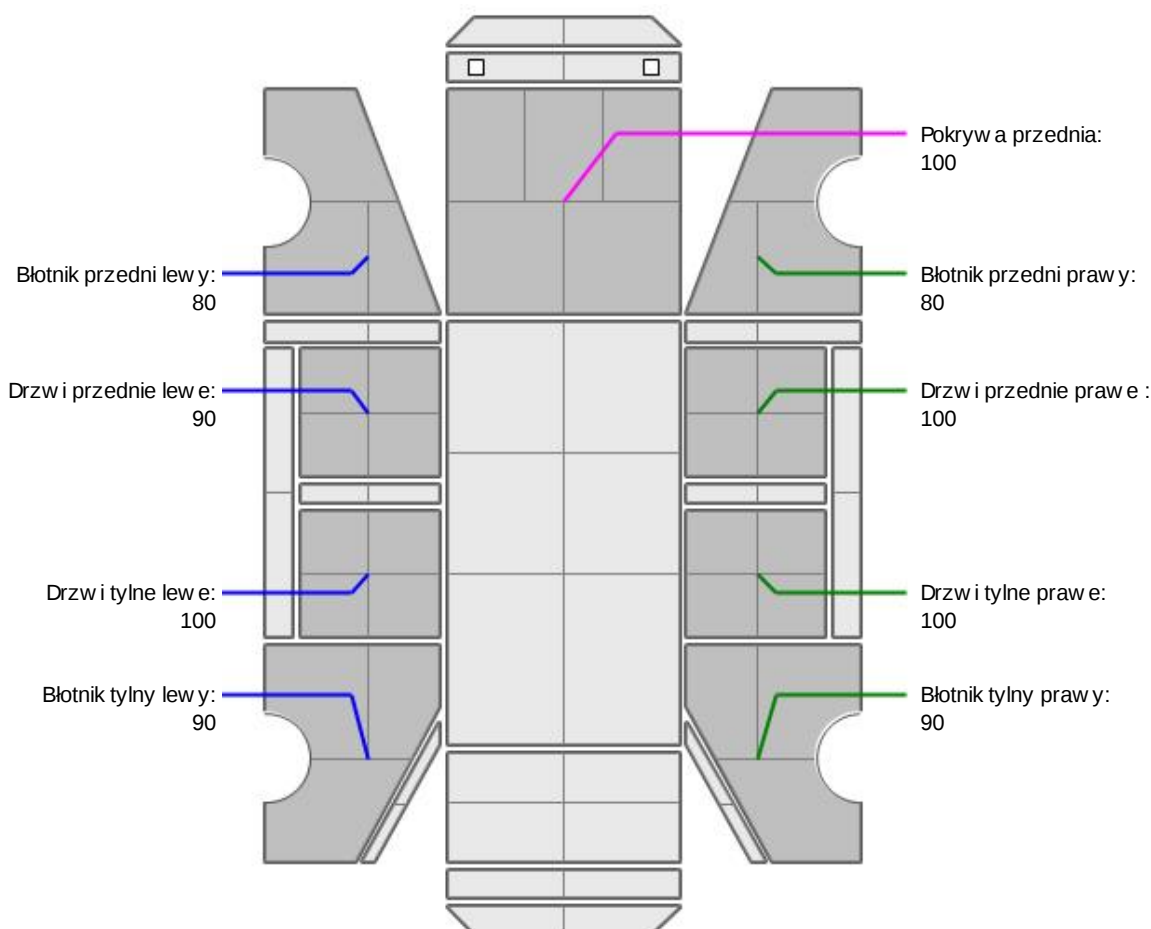
### NADWOZIE – Opis powłoki lakierowej

| L.p. | Nazwa elementu | L / P | Grubość powłoki<br>[μm] | Opis |
| 1 | Pokrywa przednia | | 100 | |
| 2 | Błotnik przedni | L | 80 | |
| 3 | Drzwi przednie | L | 90 | |
| 4 | Drzwi tylne | L | 100 | |
| 5 | Błotnik tylny | L | 90 | |
| 6 | Błotnik przedni | P | 80 | |
| 7 | Drzwi przednie | P | 100 | |
| 8 | Drzwi tylne | P | 100 | |
| 9 | Błotnik tylny | P | 90 | |

Podane przedziały grubości powłoki lakierowej, dotyczą punktów pomiarowych. Nie mogą być traktowane jako gwarancja, że grubość powłoki lakierowej w innych punktach nie wykracza poza te przedziały. Pomiar powłoki lakierowej został wykonany urządzeniem będącym w posiadaniu rzeczoznawcy. Pomiar wykonany innym przyrządem może się różnić.
