## WYCENA WARTOŚCI

Zadanie: Ocena stanu technicznego i określenie wartości rynkowej pojazdu

| DANE IDENTYFIKACYJNE POJAZDU | | Dane: [O] XI-2025 | |
|---|---|---|---|
| Rodzaj pojazdu: | Samochód osobowy | VIN: | VR3UPHNEKP5067109 |
| Marka: | PEUGEOT | Nr rejestracyjny: | PZ4H029 |

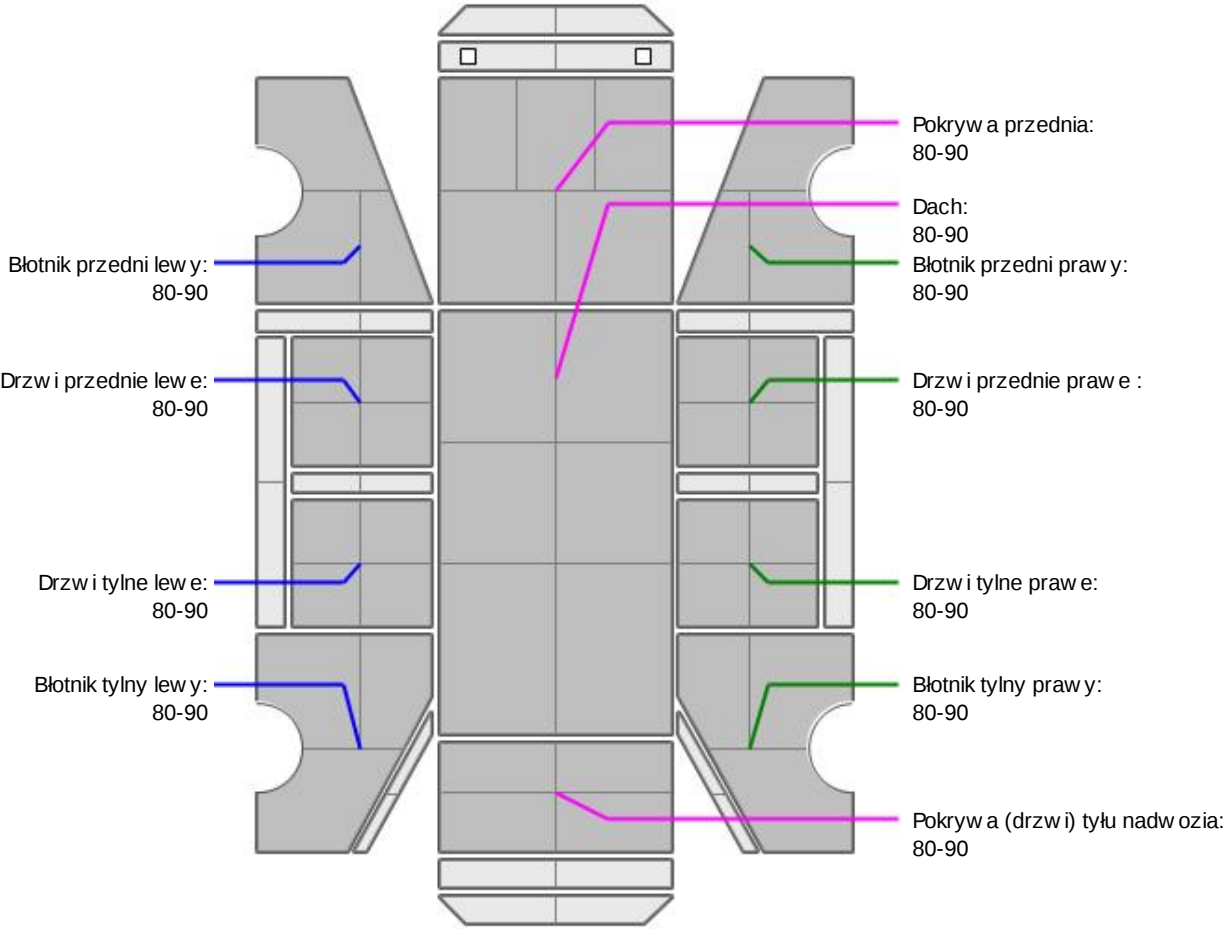
**NADWOZIE – Opis powłoki lakierowej**

| L.p. | Nazwa elementu | L / P | Grubość powłoki [µm] | Opis |
| 1 | Pokrywa przednia | | 80-90 | |
| 2 | Dach | | 80-90 | |
| 3 | Błotnik przedni | L | 80-90 | |
| 4 | Drzwi przednie | L | 80-90 | |
| 5 | Drzwi tylne | L | 80-90 | |
| 6 | Błotnik tylny | L | 80-90 | |
| 7 | Błotnik przedni | P | 80-90 | |
| 8 | Drzwi przednie | P | 80-90 | |
| 9 | Drzwi tylne | P | 80-90 | |
| 10 | Błotnik tylny | P | 80-90 | |
| 11 | Pokrywa (drzwi) tyłu nadwozia | | 80-90 | |

Podane przedziały grubości powłoki lakierowej poszczególnych elementów dotyczą wyłącznie punktów pomiarowych, tj. trzech wybranych miejsc na danym elemencie nadwozia. Nie oznacza to, że w pozostałych obszarach danego elementu grubość powłoki jest jednakowa ani że nie może wykroczyć poza wskazane zakresy. Pomiary wykonano urządzeniem będącym w posiadaniu rzeczoznawcy. Pomiar wykonany innym przyrządem może się różnić.
