Nr zlecenia: 44/19/11/2025/STELLANTIS Dawro

## Wycena wartości

Zadanie: Ocena stanu technicznego i określenie wartości rynkowej pojazdu

| DANE IDENTYFIKACYJNE POJAZDU | | Dane: [O] XI-2025 | |
|---|---|---|---|
| Model pojazdu: | C3 IV 1.2 12V PureTech MR`20 E6.3/4 | Nr Info-Ekspert: | 008-04392 |

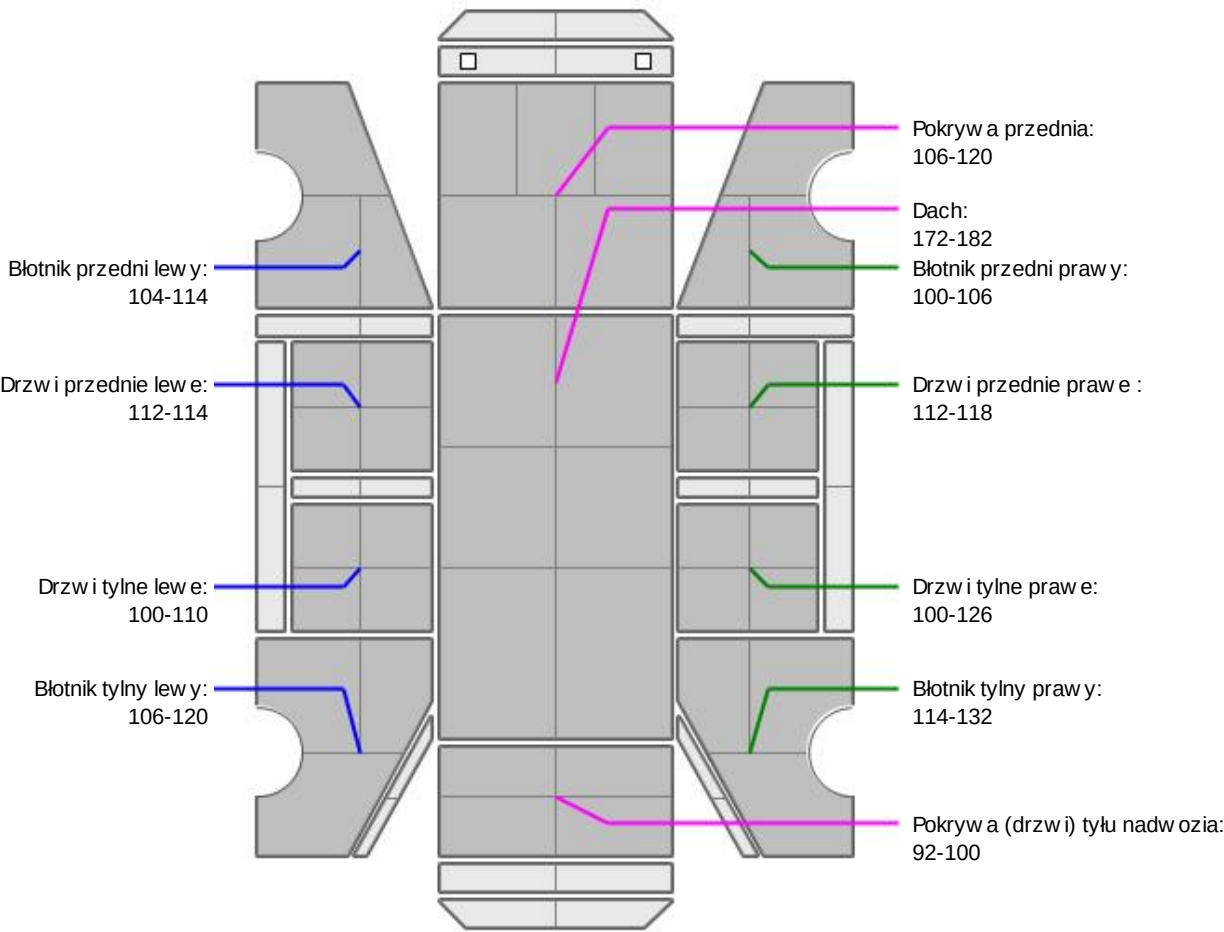
**NADWOZIE – Opis powłoki lakierowej**

| L.p. | Nazwa elementu | L / P | Grubość powłoki [µm] | Opis |
| 1 | Pokrywa przednia | | 106-120 | |
| 2 | Dach | | 172-182 | |
| 3 | Łotnik przedni | L | 104-114 | |
| 4 | Drzwi przednie | L | 112-114 | |
| 5 | Drzwi tylne | L | 100-110 | |

| 6 | Błotnik tylny | L | 106-120 | |
| 7 | Błotnik przedni | P | 100-106 | |
| 8 | Drzwi przednie | P | 112-118 | |
| 9 | Drzwi tylne | P | 100-126 | |
| 10 | Błotnik tylny | P | 114-132 | |
| 11 | Pokrywa (drzwi) tyłu nadwozia | | 92-100 | |

Podane przedziały grubości powłoki lakierowej poszczególnych elementów dotyczą wyłącznie punktów pomiarowych, tj. trzech wybranych miejsc na danym elemencie nadwozia. Nie oznacza to, że w pozostałych obszarach danego elementu grubość powłoki jest jednakowa ani że nie może wykaczać poza wskazane zakresy. Pomiary wykonano urządzeniem będącym w posiadaniu rzeczoznawcy. Pomiar wykonany innym przyrządem może się różnić.
