Nr zlecenia: 18/20/11/2025/STELLANTIS Dawro

## WYCENA WARTOŚCI

Zadanie: Ocena stanu technicznego i określenie wartości rynkowej pojazdu

Rodzaj pojazdu: **Samochód osobowy**VIN: **VR3FPHNSTPY636378**Marka: **PEUGEOT**Nr rejestracyjny: **PZ4P579**Model pojazdu: **308 III MR`21 E6d/e**Nr Info-Ekspert: **029-04556**Wersja: **Allure Pack S&S EAT**Rok produkcji: **2023****Wartość pojazdu brutto (zakup)** .....**75 500 PLN**

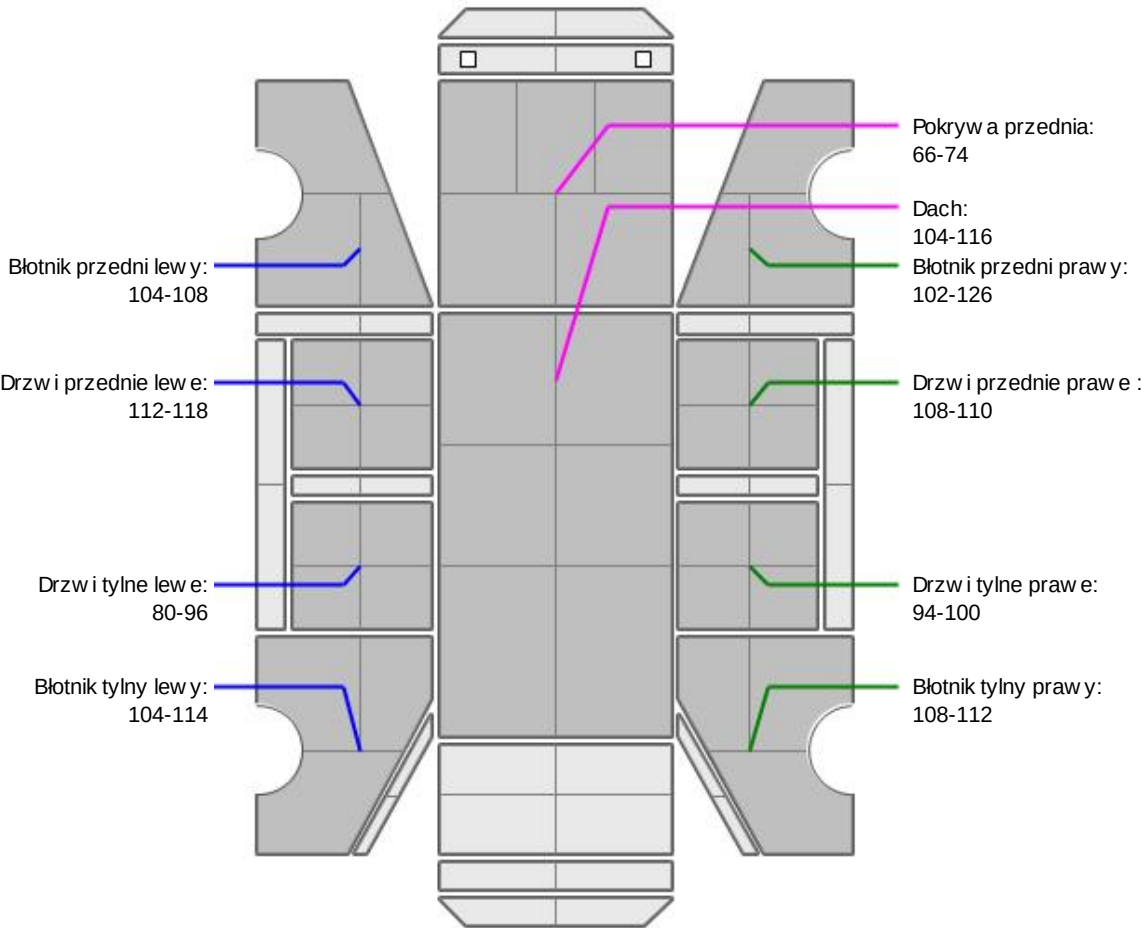
**NADWOZIE – Opis powłoki lakierowej**

| L.p. | Nazwa elementu | L / P | Grubość powłoki [µm] | Opis |
| 1 | Pokrywa przednia | | 66-74 | |
| 2 | Dach | | 104-116 | |
| 3 | Błotnik przedni | L | 104-108 | |
| 4 | Drzwi przednie | L | 112-118 | |
| 5 | Drzwi tylne | L | 80-96 | |

| 6 | Błotnik tylny | L | 104-114 | |
| 7 | Błotnik przedni | P | 102-126 | |
| 8 | Drzwi przednie | P | 108-110 | |
| 9 | Drzwi tylne | P | 94-100 | |
| 10 | Błotnik tylny | P | 108-112 | |

Podane przedziały grubości powłoki lakierowej, dotyczą punktów pomiarowych. Nie mogą być traktowane jako gwarancja, że grubość powłoki lakierowej w innych punktach nie wykracza poza te przedziały. Pomiar powłoki lakierowej został wykonany urządzeniem będącym w posiadaniu rzeczoznawcy. Pomiar wykonany innym przyrządem może się różnić.
