Nr zlecenia: 41/17/11/2025/STELLANTIS CarArena

## Wycena wartości

Zadanie: Ocena stanu technicznego i określenie wartości rynkowej pojazdu

| DANE IDENTYFIKACYJNE POJAZDU | | Dane: [O] XI-2025 | |
|---|---|---|---|
| Marka: | <b>PEUGEOT</b> | Nr rejestracyjny: | <b>PZ4H055</b> |

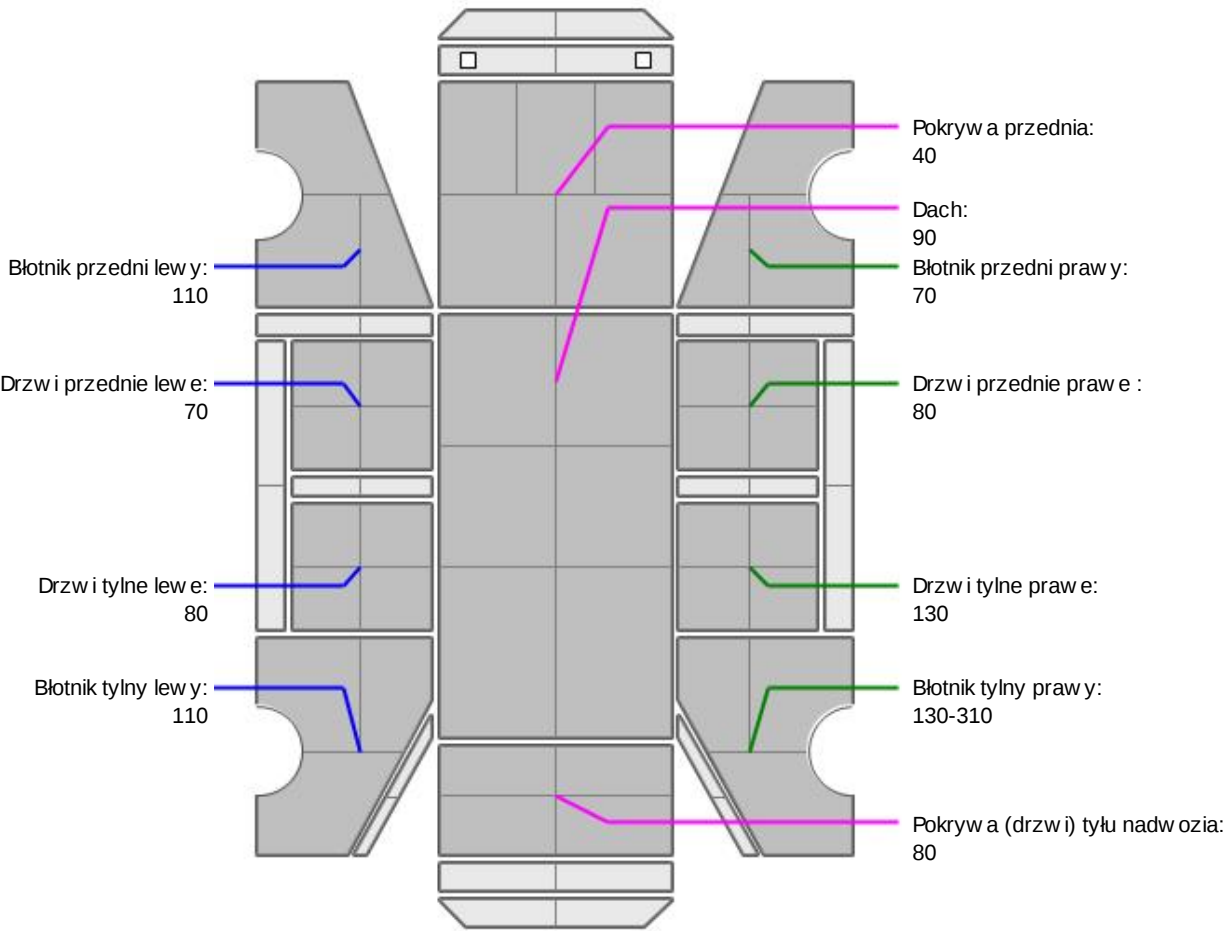
NADWOZIE – Opis powłoki lakierowej

| L.p. | Nazwa elementu | L / P | Grubość powłoki<br>[μm] | Opis |
| 1 | Pokrywa przednia | | 40 | |
| 2 | Dach | | 90 | |
| 3 | Błotnik przedni | L | 110 | |
| 4 | Drzwi przednie | L | 70 | |
| 5 | Drzwi tylne | L | 80 | |
| 6 | Błotnik tylny | L | 110 | |
| 7 | Błotnik przedni | P | 70 | |
| 8 | Drzwi przednie | P | 80 | |
| 9 | Drzwi tylne | P | 130 | |
| 10 | Błotnik tylny | P | 130-310 | |
| 11 | Pokrywa (drzwi) tyłu nadwozia | | 80 | |

Podane przedziały grubości powłoki lakierowej poszczególnych elementów dotyczą wyłącznie punktów pomiarowych, tj. trzech wybranych miejsc na danym elemencie nadwozia. Nie oznacza to, że w pozostałych obszarach danego elementu grubość powłoki jest jednakowa ani że nie może wykroczać poza wskazane zakresy. Pomiary wykonano urządzeniem będącym w posiadaniu rzeczoznawcy. Pomiar wykonany innym przyrządem może się różnić.
