Nr zlecenia: 43/18/11/2025/STELLANTIS Dawro

## WYCENA WARTOŚCI

Zadanie: Ocena stanu technicznego i określenie wartości rynkowej pojazdu

| DANE IDENTYFIKACYJNE POJAZDU | | Dane: [O] XI-2025 | |
|---|---|---|---|
| Marka: | PEUGEOT | Nr rejestracyjny: | PZ4H054 |

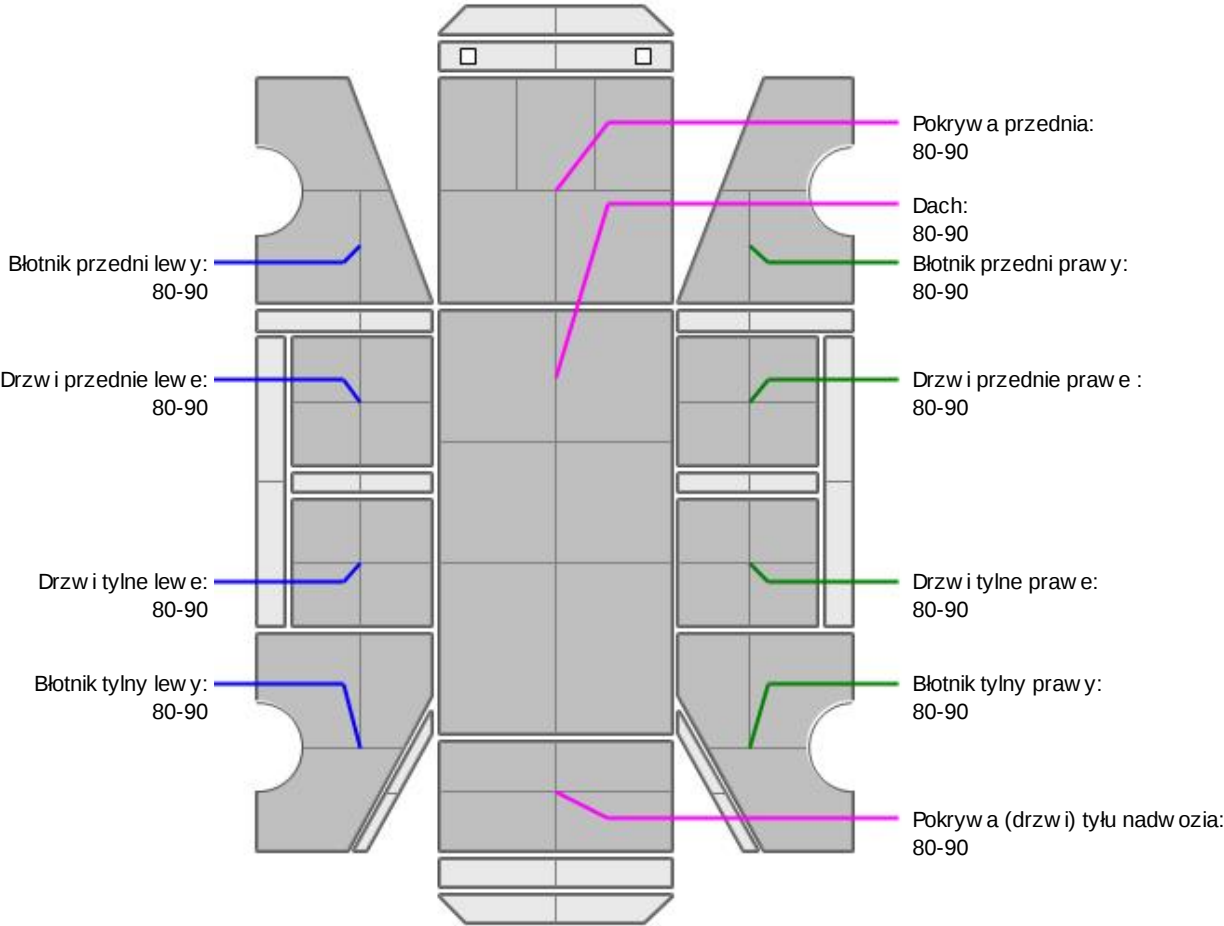
**NADWOZIE – Opis powłoki lakierowej**

| L.p. | Nazwa elementu | L / P | Grubość powłoki [µm] | Opis |
| 1 | Pokrywa przednia | | 80-90 | |
| 2 | Dach | | 80-90 | |
| 3 | Błotnik przedni | L | 80-90 | |
| 4 | Drzwi przednie | L | 80-90 | |
| 5 | Drzwi tylne | L | 80-90 | |
| 6 | Błotnik tylny | L | 80-90 | |

| 7 | Błotnik przedni | P | 80-90 | |
| 8 | Drzwi przednie | P | 80-90 | |
| 9 | Drzwi tylne | P | 80-90 | |
| 10 | Błotnik tylny | P | 80-90 | |
| 11 | Pokrywa (drzwi) tyłu nadwozia | | 80-90 | |

Podane przedziały grubości powłoki lakierowej poszczególnych elementów dotyczą wyłącznie punktów pomiarowych, tj. trzech wybranych miejsc na danym elemencie nadwozia. Nie oznacza to, że w pozostałych obszarach danego elementu grubość powłoki jest jednakowa ani że nie może wykroczać poza wskazane zakresy. Pomiary wykonano urządzeniem będącym w posiadaniu rzeczoznawcy. Pomiar wykonany innym przyrządem może się różnić.
