Nr zlecenia: 41/19/11/2025/STELLANTIS Dawro

## Wycena wartości

Zadanie: Ocena stanu technicznego i określenie wartości rynkowej pojazdu

| DANE IDENTYFIKACYJNE POJAZDU | | Dane: [O] XI-2025 | |
|---|---|---|---|
| Marka: | CITROËN | Nr rejestracyjny: | PZ4H683 |

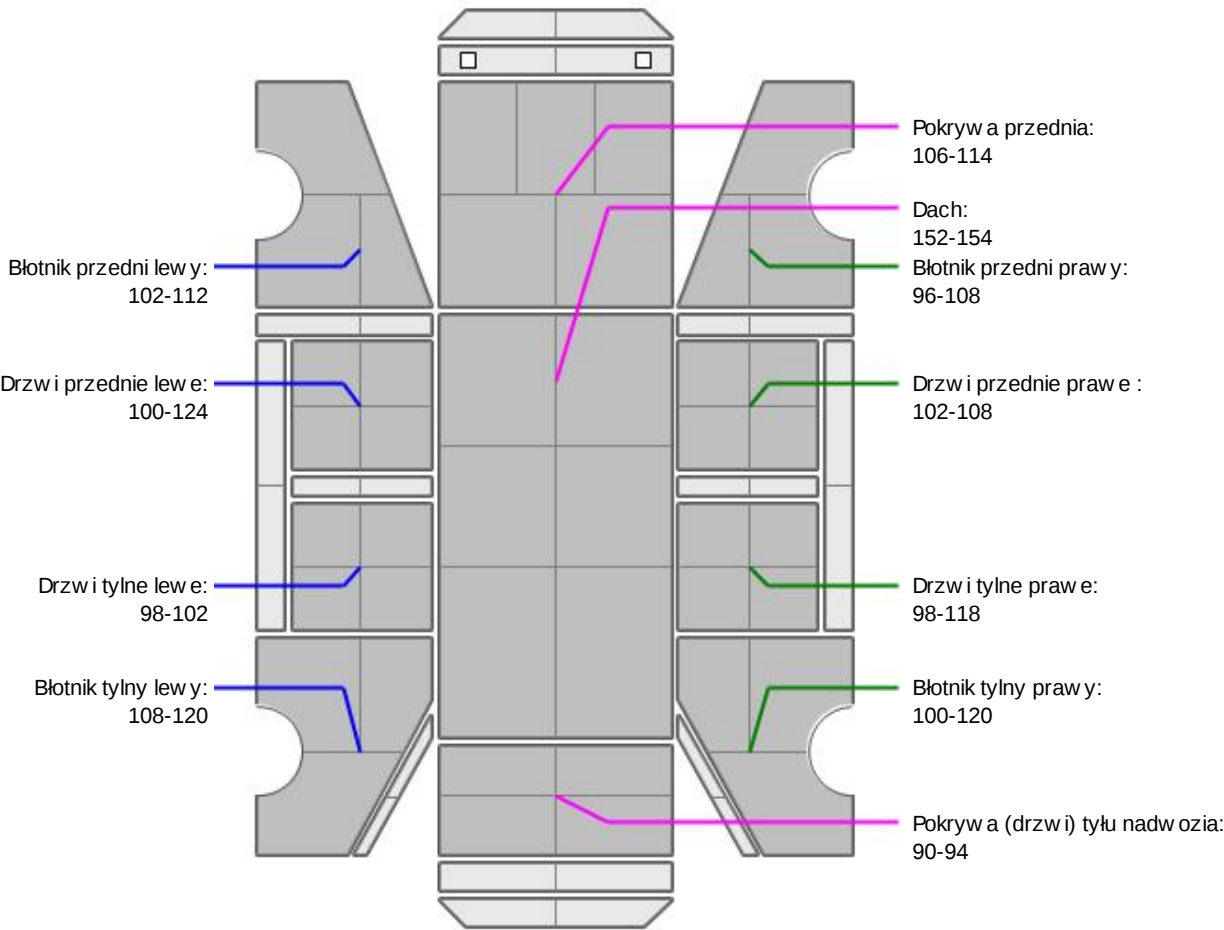
| L.p. | Nazwa elementu | L / P | Grubość powłoki [µm] | Opis |
| 1 | Pokrywa przednia | | 106-114 | |
| 2 | Dach | | 152-154 | |
| 3 | Błotnik przedni | L | 102-112 | |
| 4 | Drzwi przednie | L | 100-124 | |
| 5 | Drzwi tylne | L | 98-102 | |
| 6 | Błotnik tylny | L | 108-120 | |

| 7 | Błotnik przedni | P | 96-108 | |
| 8 | Drzwi przednie | P | 102-108 | |
| 9 | Drzwi tylne | P | 98-118 | |
| 10 | Błotnik tylny | P | 100-120 | |
| 11 | Pokrywa (drzwi) tyłu nadwozia | | 90-94 | |

Podane przedziały grubości powłoki lakierowej poszczególnych elementów dotyczą wyłącznie punktów pomiarowych, tj. trzech wybranych miejsc na danym elemencie nadwozia. Nie oznacza to, że w pozostałych obszarach danego elementu grubość powłoki jest jednakowa ani że nie może wykroczyć poza wskazane zakresy. Pomiary wykonano urządzeniem będącym w posiadaniu rzeczoznawcy. Pomiar wykonany innym przyrządem może się różnić.
