## Poglądowy Raport Stanu Technicznego

Zadanie: Ocena stanu technicznego i określenie wartości rynkowej pojazdu

| DANE IDENTYFIKACYJNE POJAZDU | | Dane: [O] VIII-2025 |
|---|---|---|
| Rodzaj pojazdu: | Samochód osobowy | VIN: VR3UPHNKSP5055932 |
| Model pojazdu: | 208 MR`23 E6d | Nr Info-Ekspert: 029-05041 |

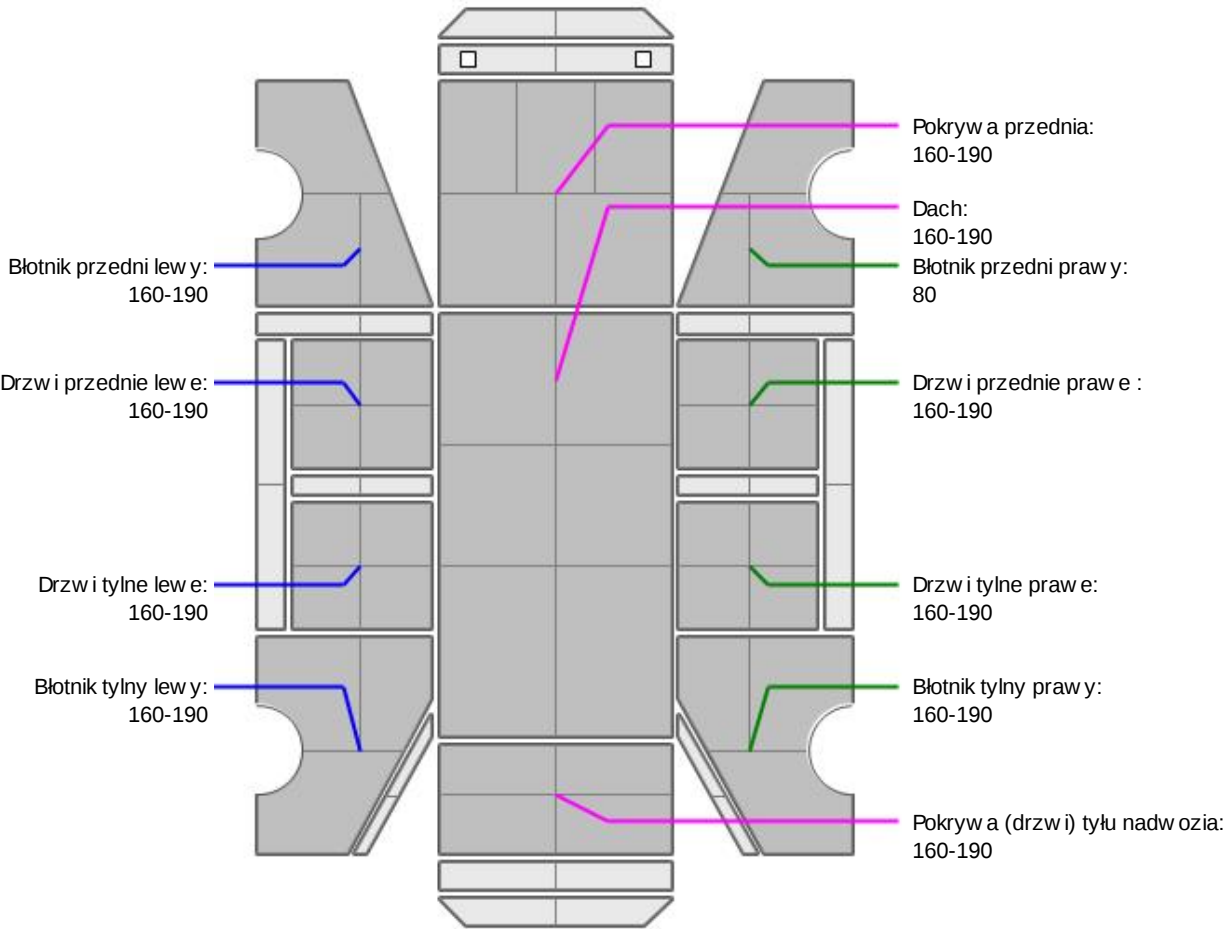
NADWOZIE – Opis powłoki lakierowej

| L.p. | Nazwa elementu | L / P | Grubość powłoki [µm] | Opis |
| 1 | Pokrywa przednia | | 160-190 | |
| 2 | Dach | | 160-190 | |
| 3 | Błotnik przedni | L | 160-190 | |
| 4 | Drzwi przednie | L | 160-190 | |
| 5 | Drzwi tylne | L | 160-190 | |
| 6 | Błotnik tylny | L | 160-190 | |
| 7 | Błotnik przedni | P | 80 | |
| 8 | Drzwi przednie | P | 160-190 | |

| 9 | Drzwi tylne | P | 160-190 | |
| 10 | Błotnik tylny | P | 160-190 | |
| 11 | Pokrywa (drzwi) tyłu nadwozia | | 160-190 | |

Podane przedziały grubości powłoki lakierowej, dotyczą punktów pomiarowych. Nie mogą być traktowane jako gwarancja, że grubość powłoki lakierowej w innych punktach nie wykracza poza te przedziały. Pomiar powłoki lakierowej został wykonany urządzeniem będącym w posiadaniu rzeczoznawcy. Pomiar wykonany innym przyrządem może się różnić.
