Nr zlecenia: 77/24/11/2025/STELLANTIS Dawro

## WYCENA WARTOŚCI

Zadanie: Ocena stanu technicznego i określenie wartości rynkowej pojazdu

| Model pojazdu: | <b>C3 IV 1.2 12V PureTech MR`20 E6.3/4</b> | Nr Info-Ekspert: | <b>008-04388</b> |

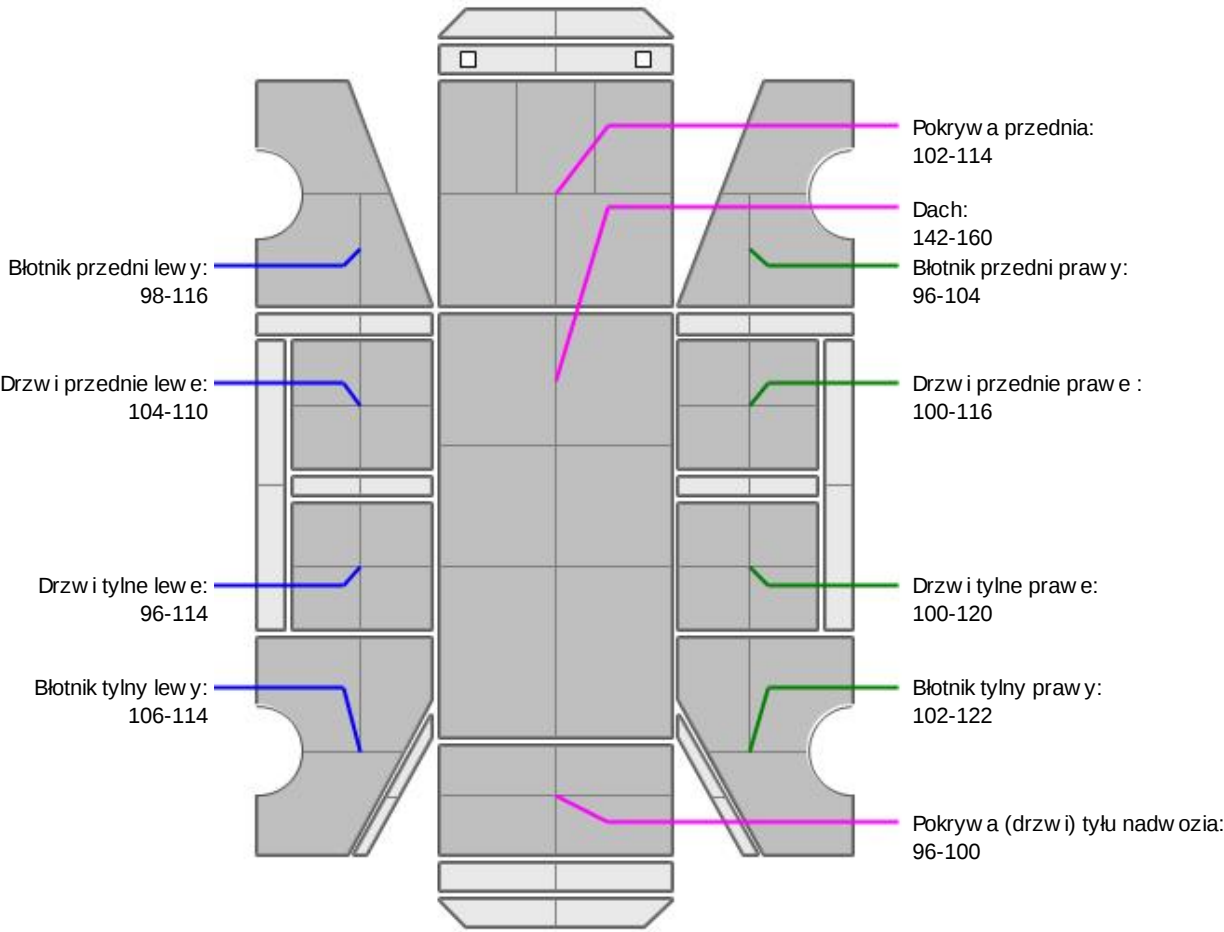
**NADWOZIE – Opis powłoki lakierowej**

| L.p. | Nazwa elementu | L / P | Grubość powłoki [µm] | Opis |
| 1 | Pokrywa przednia | | 102-114 | |
| 2 | Dach | | 142-160 | |
| 3 | Błotnik przedni | L | 98-116 | |
| 4 | Drzwi przednie | L | 104-110 | |
| 5 | Drzwi tylne | L | 96-114 | |
| 6 | Błotnik tylny | L | 106-114 | |
| 7 | Błotnik przedni | P | 96-104 | |
| 8 | Drzwi przednie | P | 100-116 | |

| 9 | Drzwi tylne | P | 100-120 | |
| 10 | Błotnik tylny | P | 102-122 | |
| 11 | Pokrywa (drzwi) tyłu nadwozia | | 96-100 | |

Podane przedziały grubości powłoki lakierowej poszczególnych elementów dotyczą wyłącznie punktów pomiarowych, tj. trzech wybranych miejsc na danym elemencie nadwozia. Nie oznacza to, że w pozostałych obszarach danego elementu grubość powłoki jest jednakowa ani że nie może wykraczać poza wskazane zakresy. Pomiary wykonano urządzeniem będącym w posiadaniu rzeczoznawcy. Pomiar wykonany innym przyrządem może się różnić.
