## WYCENA WARTOŚCI

Zadanie: Ocena stanu technicznego i określenie wartości rynkowej pojazdu

Marka: **CITROËN**

Model pojazdu: **C3 IV 1.2 12V PureTech MR`20 E6.3/4**

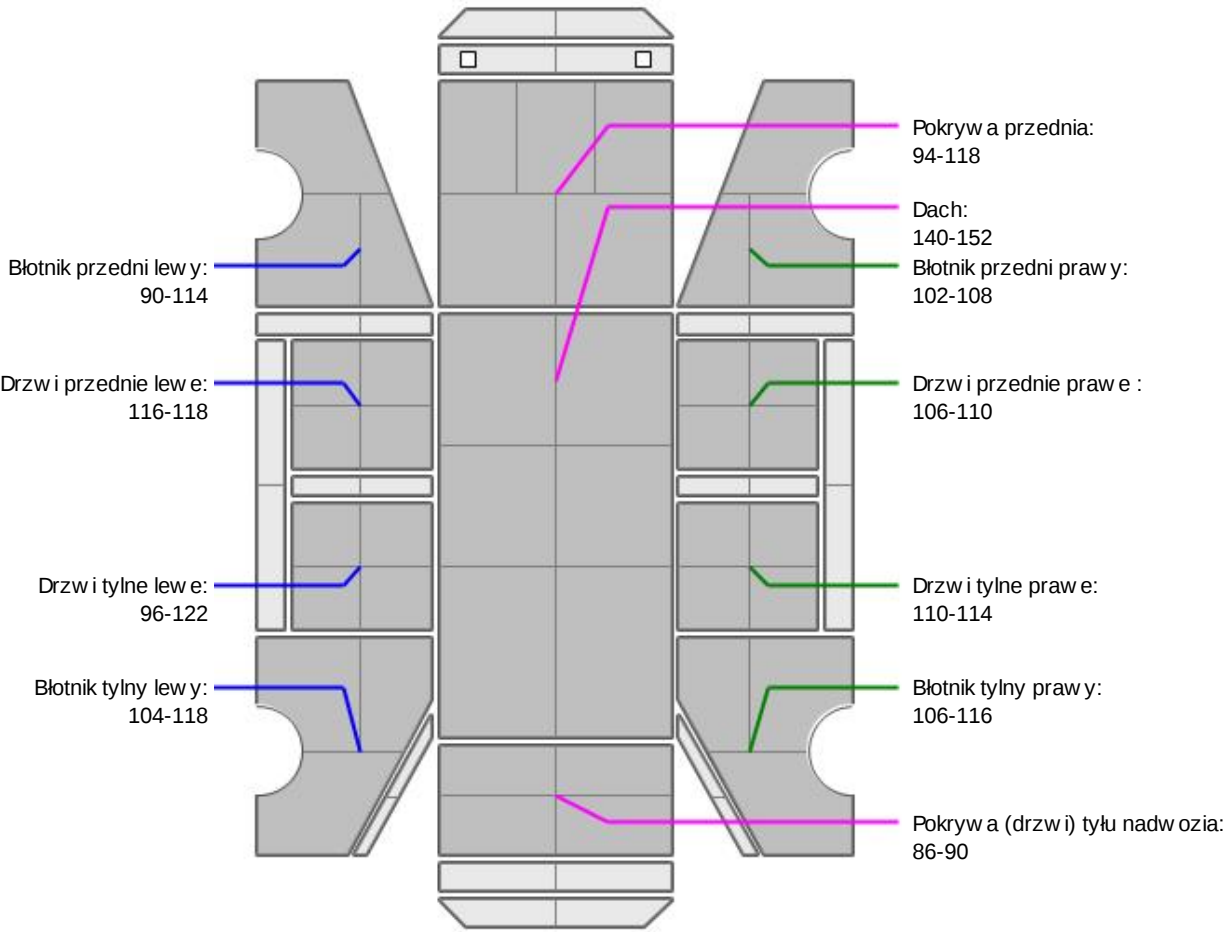
**NADWOZIE – Opis powłoki lakierowej**

| L.p. | Nazwa elementu | L / P | Grubość powłoki [µm] | Opis |
| 1 | Pokrywa przednia | | 94-118 | |
| 2 | Dach | | 140-152 | |
| 3 | Błotnik przedni | L | 90-114 | |
| 4 | Drzwi przednie | L | 116-118 | |
| 5 | Drzwi tylne | L | 96-122 | |
| 6 | Błotnik tylny | L | 104-118 | |
| 7 | Błotnik przedni | P | 102-108 | |
| 8 | Drzwi przednie | P | 106-110 | |

| 9 | Drzwi tylne | P | 110-114 | |
| 10 | Błotnik tylny | P | 106-116 | |
| 11 | Pokrywa (drzwi) tyłu nadwozia | | 86-90 | |

Podane przedziały grubości powłoki lakierowej poszczególnych elementów dotyczą wyłącznie punktów pomiarowych, tj. trzech wybranych miejsc na danym elemencie nadwozia. Nie oznacza to, że w pozostałych obszarach danego elementu grubość powłoki jest jednakowa ani że nie może wykraczać poza wskazane zakresy. Pomiary wykonano urządzeniem będącym w posiadaniu rzeczoznawcy. Pomiar wykonany innym przyrządem może się różnić.
