## WYCENA WARTOŚCI

Zadanie: Ocena stanu technicznego i określenie wartości rynkowej pojazdu

| DANE IDENTYFIKACYJNE POJAZDU | | Dane: [O] XII-2025 |
|---|---|---|
| Marka: | PEUGEOT | Nr rejestracyjny: PZ4H490 |
| Model pojazdu: | 208 MR`23 E6d | Nr Info-Ekspert: 029-05041 |

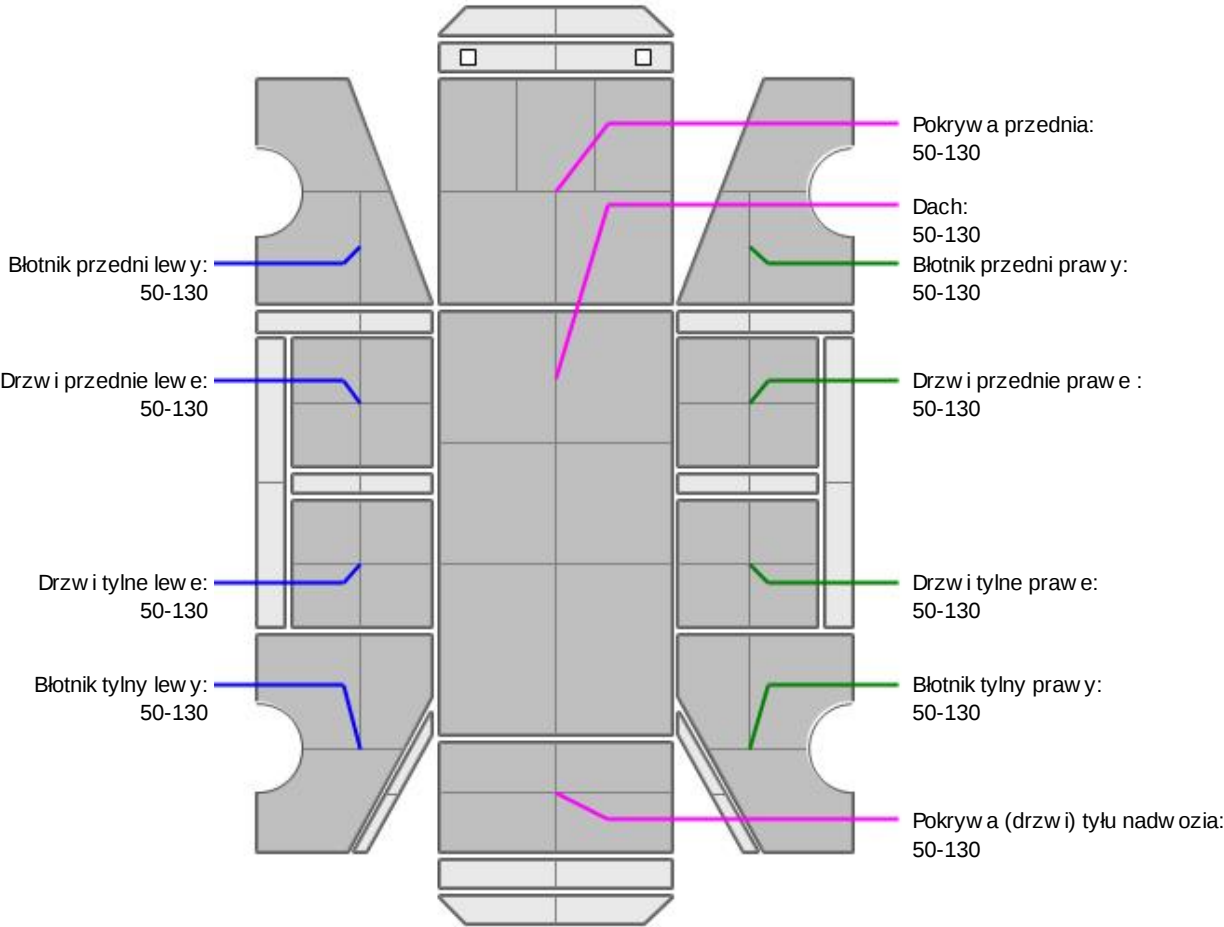
NADWOZIE – Opis powłoki lakierowej

| L.p. | Nazwa elementu | L / P | Grubość powłoki [µm] | Opis |

Podane przedziały grubości powłoki lakierowej, dotyczą punktów pomiarowych. Nie mogą być traktowane jako gwarancja, że grubość powłoki lakierowej w innych punktach nie wykracza poza te przedziały. Pomiar powłoki lakierowej został wykonany urządzeniem będącym w posiadaniu rzeczoznawcy. Pomiar wykonany innym przyrządem może się różnić.
