Nr zlecenia: 84/19/11/2025/STELLANTIS Dawro

## Wycena wartości

Zadanie: Ocena stanu technicznego i określenie wartości rynkowej pojazdu

| DANE IDENTYFIKACYJNE POJAZDU | | Dane: [O] XI-2025 |
|---|---|---|
| Marka: | PEUGEOT | Nr rejestracyjny: PZ4P582 |

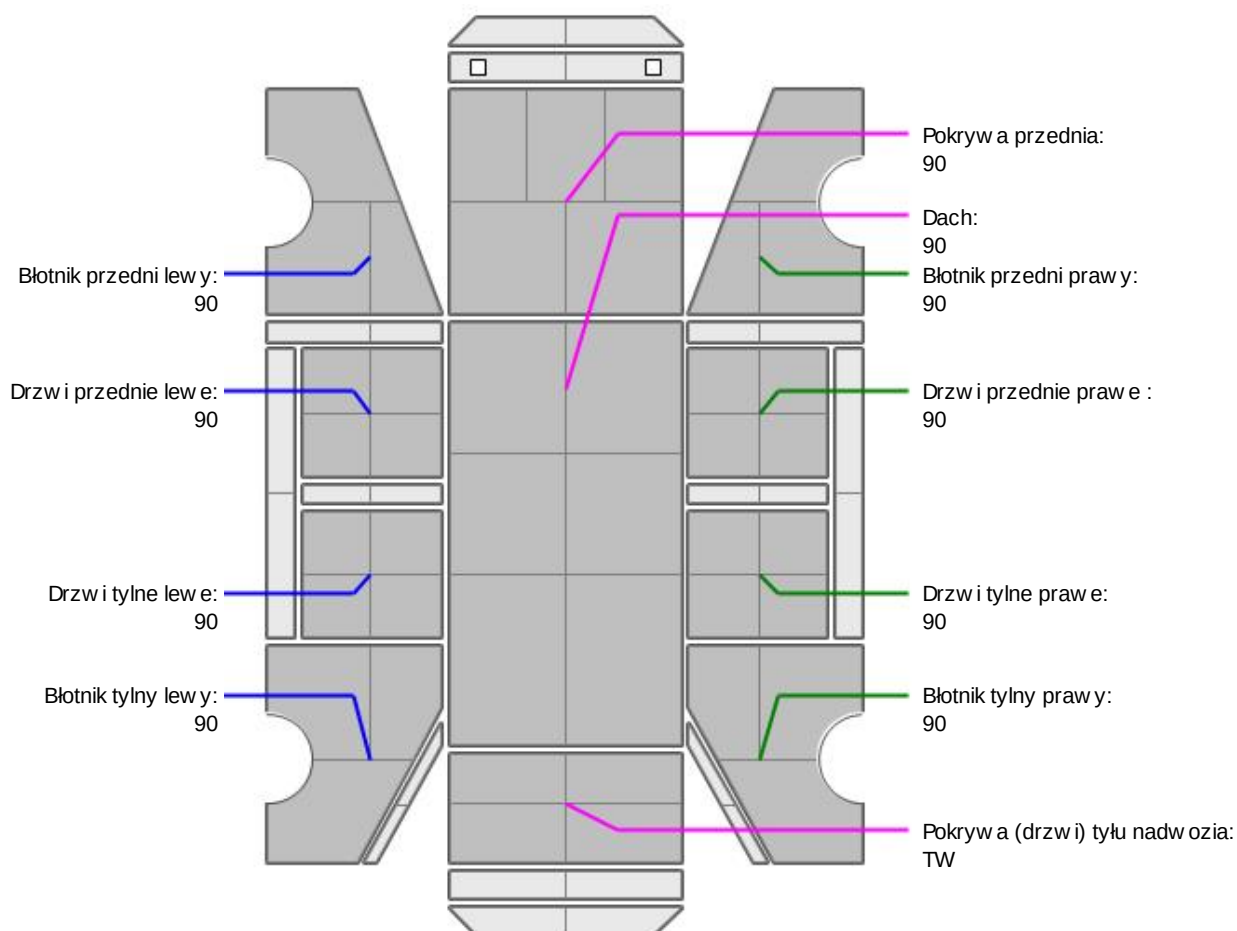
## NADWOZIE – Opis powłoki lakierowej

| L.p. | Nazwa elementu | L / P | Grubość powłoki [μm] | Opis |
| 1 | Pokrywa przednia | | 90 | |
| 2 | Dach | | 90 | |
| 3 | Błotnik przedni | L | 90 | |
| 4 | Drzwi przednie | L | 90 | |
| 5 | Drzwi tylne | L | 90 | |
| 6 | Błotnik tylny | L | 90 | |
| 7 | Błotnik przedni | P | 90 | |
| 8 | Drzwi przednie | P | 90 | |
| 9 | Drzwi tylne | P | 90 | |
| 10 | Błotnik tylny | P | 90 | |
| 11 | Pokrywa (drzwi) tyłu nadwozia | | TW | |

Podane przedziały grubości powłoki lakierowej, dotyczą punktów pomiarowych. Nie mogą być traktowane, jako gwarancja, że grubość powłoki lakierowej w innych punktach nie wykracza poza te przedziały. Pomiar powłoki lakierowej został wykonany urządzeniem będącym w posiadaniu rzeczoznawcy. Pomiar wykonany innym przyrządem może się różnić.
