Nr zlecenia: 86/19/11/2025/STELLANTIS Dawro

## Wycena wartości

Zadanie: Ocena stanu technicznego i określenie wartości rynkowej pojazdu

| DANE IDENTYFIKACYJNE POJAZDU | | Dane: [O] XI-2025 | |
|---|---|---|---|
| Marka: | PEUGEOT | Nr rejestracyjny: | PZ4P583 |

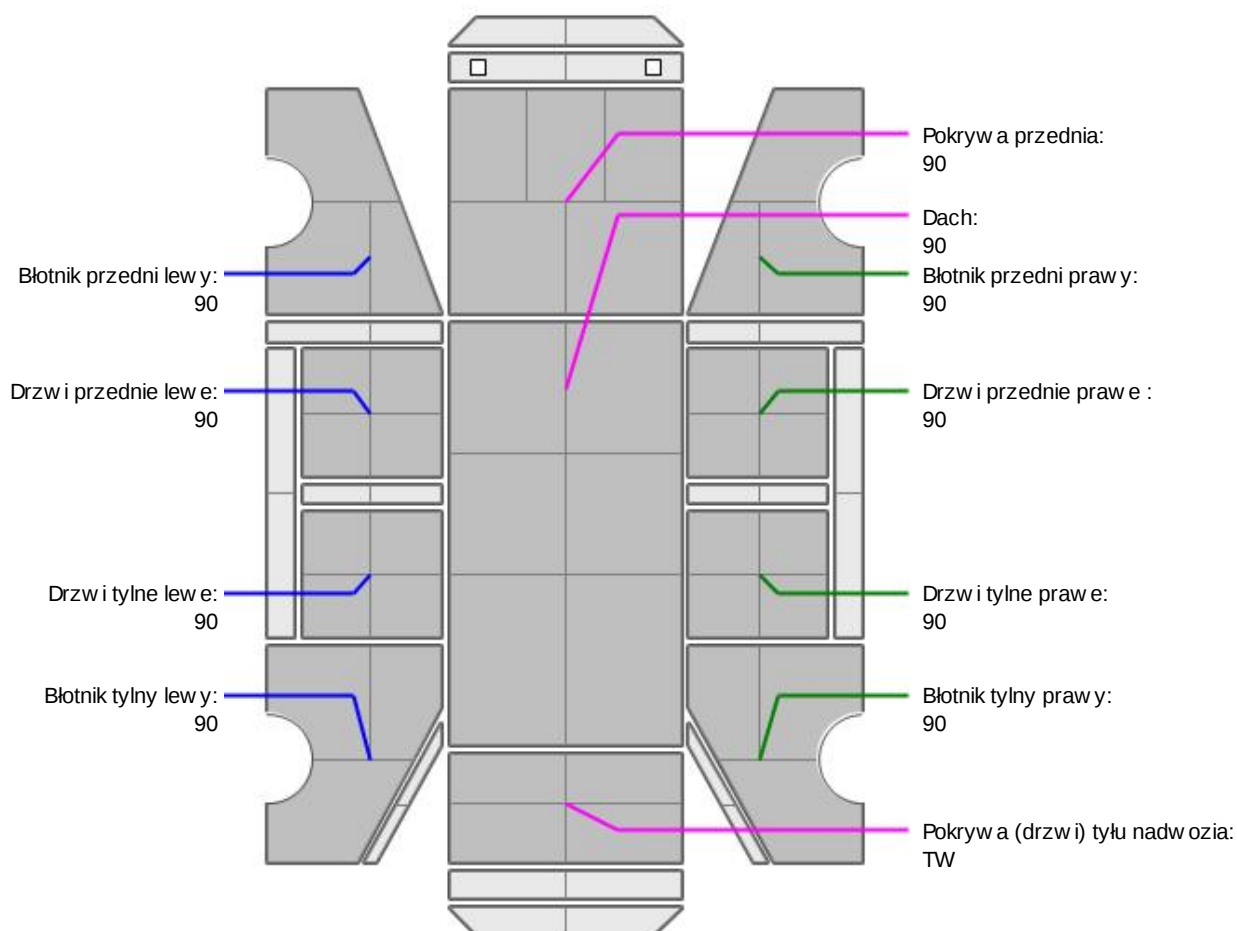
**NADWOZIE – Opis powłoki lakierowej**

| L.p. | Nazwa elementu | L / P | Grubość powłoki [μm] | Opis |
| 1 | Pokrywa przednia | | 90 | |
| 2 | Dach | | 90 | |
| 3 | Błotnik przedni | L | 90 | |
| 4 | Drzwi przednie | L | 90 | |
| 5 | Drzwi tylne | L | 90 | |
| 6 | Błotnik tylny | L | 90 | |
| 7 | Błotnik przedni | P | 90 | |
| 8 | Drzwi przednie | P | 90 | |
| 9 | Drzwi tylne | P | 90 | |
| 10 | Błotnik tylny | P | 90 | |
| 11 | Pokrywa (drzwi) tyłu nadwozia | | TW | |

Podane przedziały grubości powłoki lakierowej, dotyczą punktów pomiarowych. Nie mogą być traktowane, jako gwarancja, że grubość powłoki lakierowej w innych punktach nie wykracza poza te przedziały. Pomiar powłoki lakierowej został wykonany urządzeniem będącym w posiadaniu rzeczoznawcy. Pomiar wykonany innym przyrządem może się różnić.
