## WYCENA WARTOŚCI

Zadanie: Ocena stanu technicznego i określenie wartości rynkowej pojazdu

| DANE IDENTYFIKACYJNE POJAZDU | | Dane: [O] XII-2025 |
|---|---|---|
| Marka: | PEUGEOT | Nr rejestracyjny: PZ4P584 |
| Model pojazdu: | 308 III MR`21 E6d/e | Nr Info-Ekspert: 029-04555 |

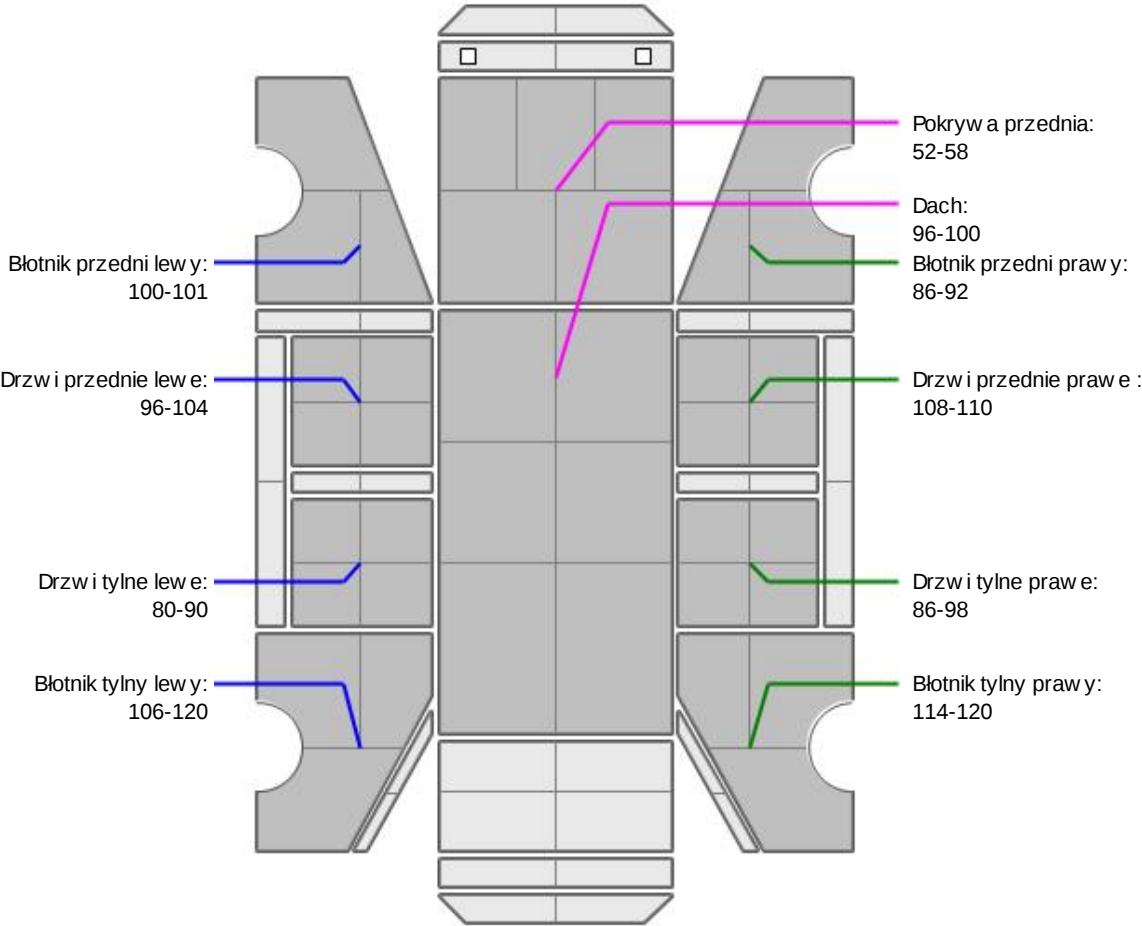
NADWOZIE – Opis powłoki lakierowej

| L.p. | Nazwa elementu | L / P | Grubość powłoki [µm] | Opis |
| 1 | Pokrywa przednia | | 52-58 | |
| 2 | Dach | | 96-100 | |
| 3 | Błotnik przedni | L | 100-101 | |
| 4 | Drzwi przednie | L | 96-104 | |
| 5 | Drzwi tylne | L | 80-90 | |
| 6 | Błotnik tylny | L | 106-120 | |
| 7 | Błotnik przedni | P | 86-92 | |

| 8 | Drzwi przednie | P | 108-110 | |
| 9 | Drzwi tylne | P | 86-98 | |
| 10 | Łotnik tylny | P | 114-120 | |

Podane przedziały grubości powłoki lakierowej, dotyczą punktów pomiarowych. Nie mogą być traktowane jako gwarancja, że grubość powłoki lakierowej w innych punktach nie wykracza poza te przedziały. Pomiar powłoki lakierowej został wykonany urządzeniem będącym w posiadaniu rzeczoznawcy. Pomiar wykonany innym przyrządem może się różnić.
