Nr zlecenia: 19/20/11/2025/STELLANTIS Dawro

## WYCENA WARTOŚCI

Zadanie: Ocena stanu technicznego i określenie wartości rynkowej pojazdu

| DANE IDENTYFIKACYJNE POJAZDU | | Dane: [O] XII-2025 |
|---|---|---|
| Marka: | PEUGEOT | Nr rejestracyjny: PZ4P724 |

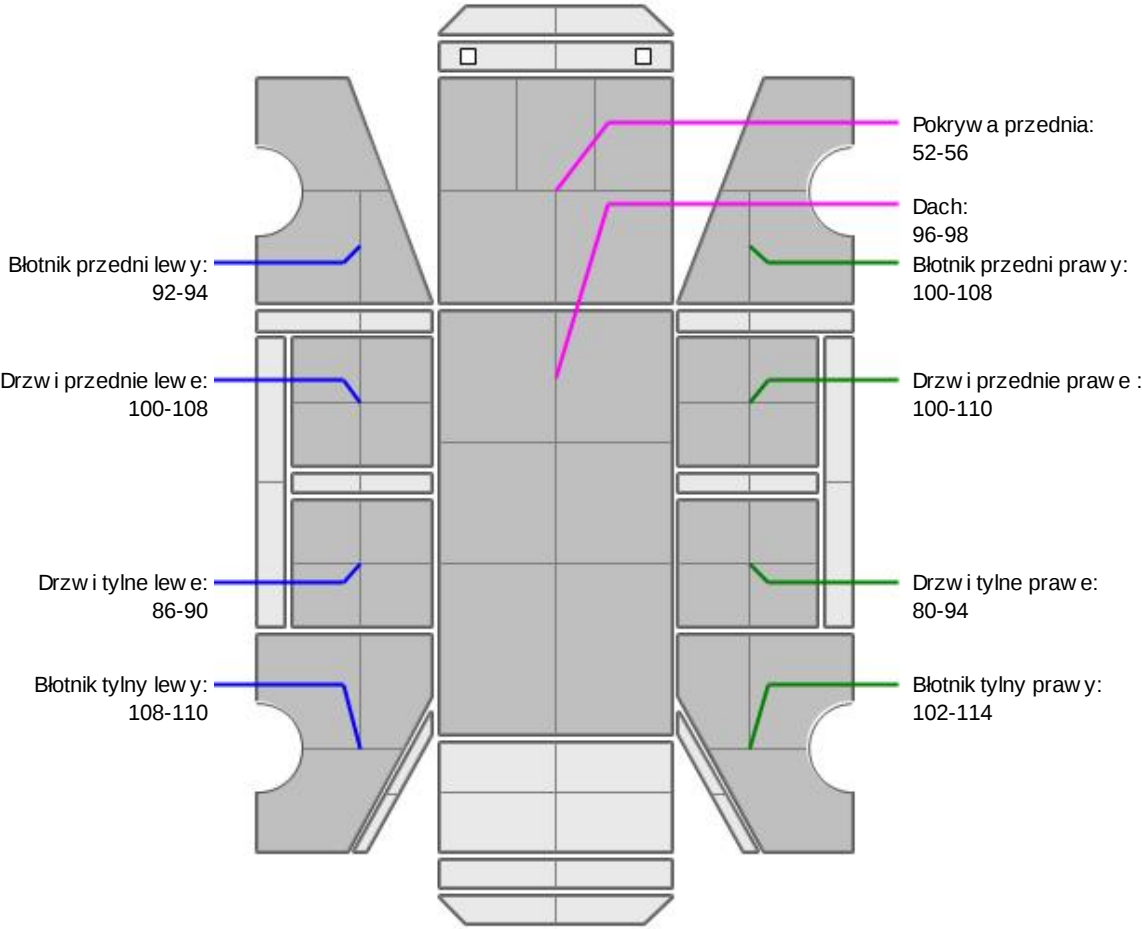
| L.p. | Nazwa elementu | L / P | Grubość powłoki [µm] | Opis |
| 1 | Pokrywa przednia | | 52-56 | |
| 2 | Dach | | 96-98 | |
| 3 | Błotnik przedni | L | 92-94 | |
| 4 | Drzwi przednie | L | 100-108 | |
| 5 | Drzwi tylne | L | 86-90 | |
| 6 | Błotnik tylny | L | 108-110 | |
| 7 | Błotnik przedni | P | 100-108 | |
| 8 | Drzwi przednie | P | 100-110 | |
| 9 | Drzwi tylne | P | 80-94 | |
| 10 | Błotnik tylny | P | 102-114 | |

Podane przedziały grubości powłoki lakierowej, dotyczą punktów pomiarowych. Nie mogą być traktowane jako gwarancja, że grubość powłoki lakierowej w innych punktach nie wykracza poza te przedziały. Pomiar powłoki lakierowej został wykonany urządzeniem będącym w posiadaniu rzeczoznawcy. Pomiar wykonany innym przyrządem może się różnić.
