## WYCENA WARTOŚCI

Zadanie: Ocena stanu technicznego i określenie wartości rynkowej pojazdu

| DANE IDENTYFIKACYJNE POJAZDU | | Dane: [O] XII-2025 |
|---|---|---|
| Marka: | PEUGEOT | Nr rejestracyjny: PZ4P723 |
| Model pojazdu: | 308 III MR`21 E6d/e | Nr Info-Ekspert: 029-04556 |

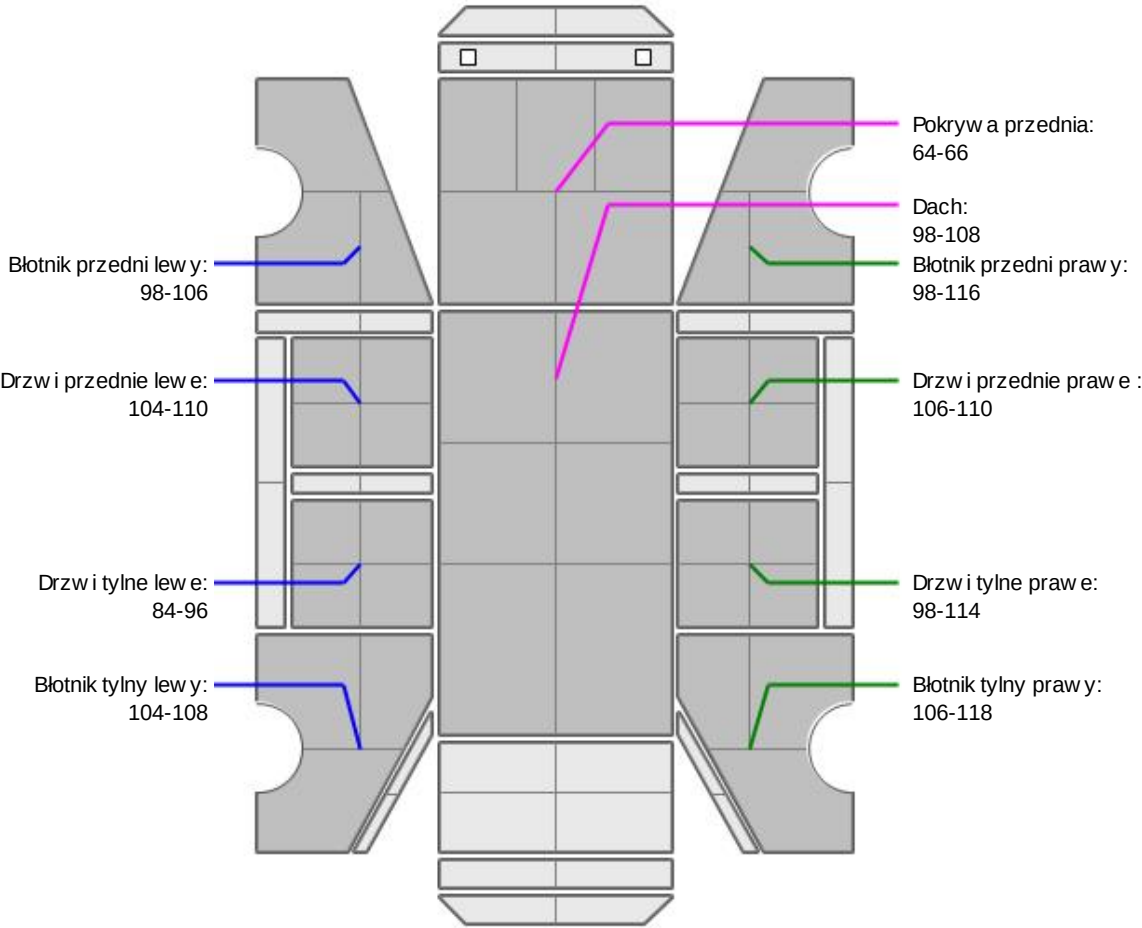
**NADWOZIE – Opis powłoki lakierowej**

| L.p. | Nazwa elementu | L / P | Grubość powłoki [µm] | Opis |
| 1 | Pokrywa przednia | | 64-66 | |
| 2 | Dach | | 98-108 | |
| 3 | Łotnik przedni | L | 98-106 | |
| 4 | Drzwi przednie | L | 104-110 | |

| 5 | Drzwi tylne | L | 84-96 | |
| 6 | Błotnik tylny | L | 104-108 | |
| 7 | Błotnik przedni | P | 98-116 | |
| 8 | Drzwi przednie | P | 106-110 | |
| 9 | Drzwi tylne | P | 98-114 | |
| 10 | Błotnik tylny | P | 106-118 | |

Podane przedziały grubości powłoki lakierowej, dotyczą punktów pomiarowych. Nie mogą być traktowane jako gwarancja, że grubość powłoki lakierowej w innych punktach nie wykracza poza te przedziały. Pomiar powłoki lakierowej został wykonany urządzeniem będącym w posiadaniu rzeczoznawcy. Pomiar wykonany innym przyrządem może się różnić.
