## WYCENA WARTOŚCI

Zadanie: Ocena stanu technicznego i określenie wartości rynkowej pojazdu

Marka: **PEUGEOT**

Model pojazdu: **308 III MR`21 E6d/e**

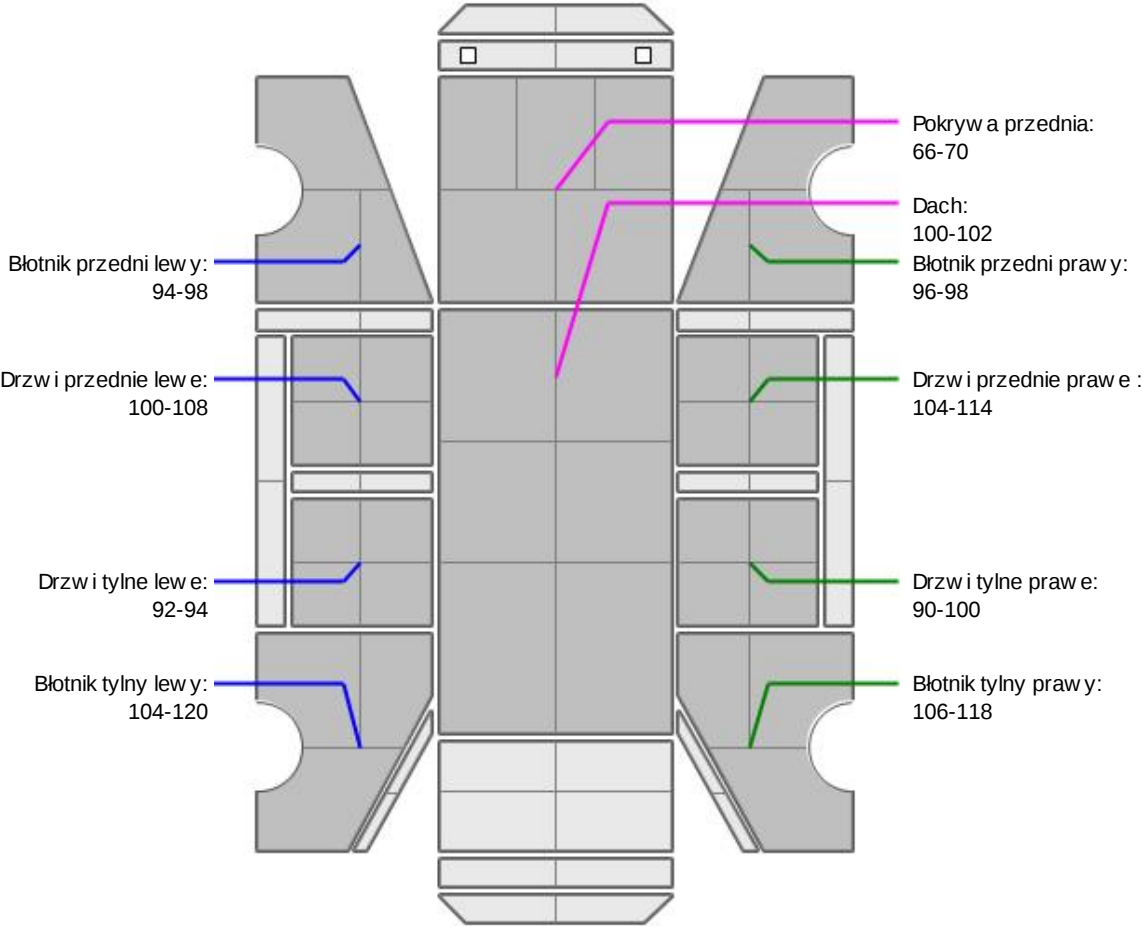
| L.p. | Nazwa elementu | L / P | Grubość powłoki [µm] | Opis |
| 1 | Pokrywa przednia | | 66-70 | |
| 2 | Dach | | 100-102 | |
| 3 | Błotnik przedni | L | 94-98 | |
| 4 | Drzwi przednie | L | 100-108 | |
| 5 | Drzwi tylne | L | 92-94 | |
| 6 | Błotnik tylny | L | 104-120 | |
| 7 | Błotnik przedni | P | 96-98 | |
| 8 | Drzwi przednie | P | 104-114 | |
| 9 | Drzwi tylne | P | 90-100 | |
| 10 | Błotnik tylny | P | 106-118 | |

Podane przedziały grubości powłoki lakierowej, dotyczą punktów pomiarowych. Nie mogą być traktowane jako gwarancja, że grubość powłoki lakierowej w innych punktach nie wykracza poza te przedziały. Pomiar powłoki lakierowej został wykonany urządzeniem będącym w posiadaniu rzeczoznawcy. Pomiar wykonany innym przyrządem może się różnić.
