## WYCENA WARTOŚCI

Zadanie: Określenie wartości rynkowej pojazdu

| DANE IDENTYFIKACYJNE POJAZDU | | Dane: [O] XII-2025 |
|---|---|---|
| Marka: | OPEL | Nr rejestracyjny: DX42478 |
| Model pojazdu: | Astra VI Sports Tourer MR`22 E6d | Nr Info-Ekspert: 028-08285 |

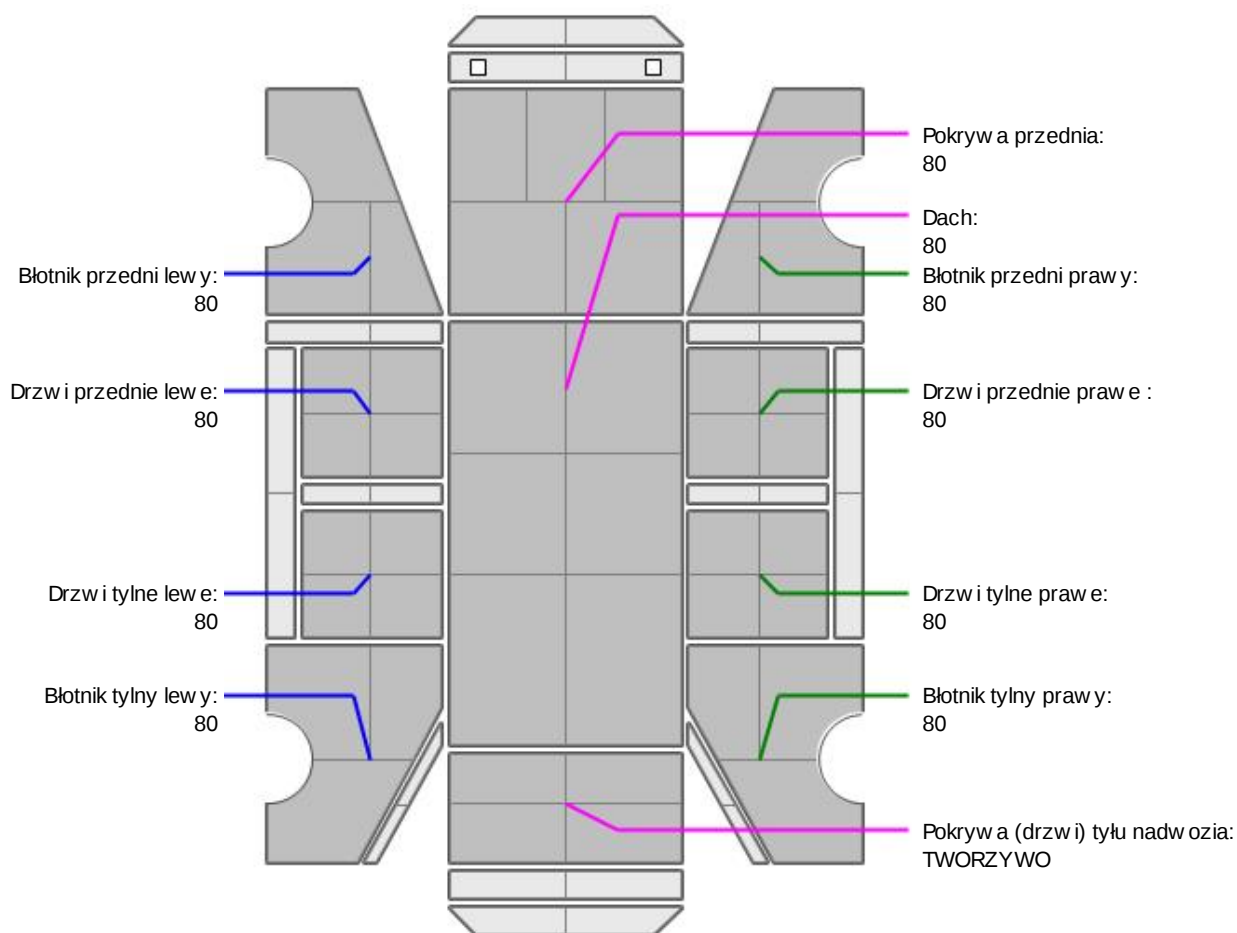
**NADWOZIE – Opis powłoki lakierowej**

| L.p. | Nazwa elementu | L / P | Grubość powłoki<br>[ $\mu\text{m}$ ] | Opis |
| 1 | Pokrywa przednia | | 80 | |
| 2 | Dach | | 80 | |
| 3 | Błotnik przedni | L | 80 | |
| 4 | Drzwi przednie | L | 80 | |
| 5 | Drzwi tylne | L | 80 | |
| 6 | Błotnik tylny | L | 80 | |
| 7 | Błotnik przedni | P | 80 | |
| 8 | Drzwi przednie | P | 80 | |
| 9 | Drzwi tylne | P | 80 | |
| 10 | Błotnik tylny | P | 80 | |
| 11 | Pokrywa (drzwi) tyłu nadwozia | | TWORZYWO | |
