Nr zlecenia: 83/19/11/2025/STELLANTIS Dawro

## Wycena wartości

Zadanie: Ocena stanu technicznego i określenie wartości rynkowej pojazdu

| DANE IDENTYFIKACYJNE POJAZDU | | Dane: [O] XI-2025 | |
|---|---|---|---|
| Marka: | PEUGEOT | Nr rejestracyjny: | PZ4H511 |

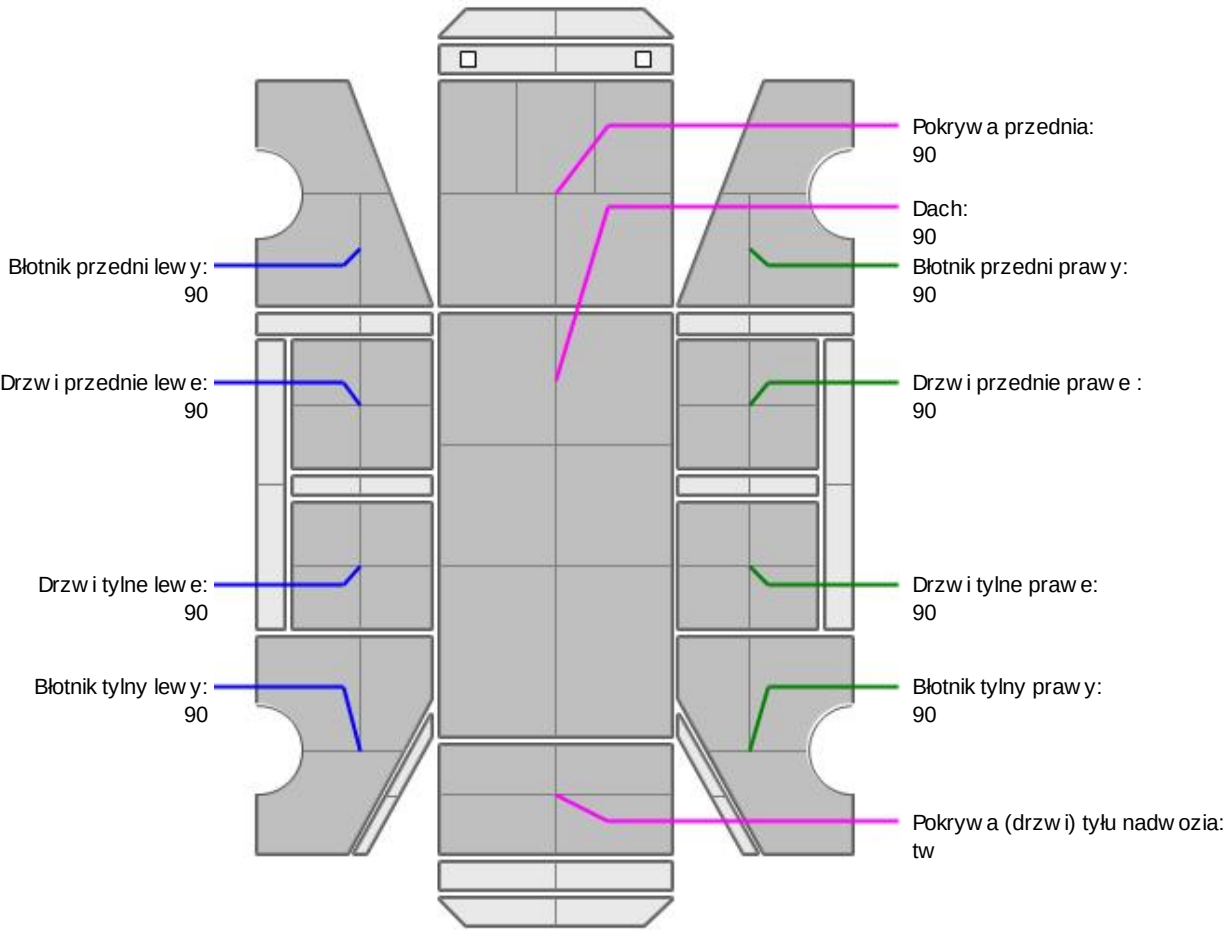
**NADWOZIE – Opis powłoki lakierowej**

| L.p. | Nazwa elementu | L / P | Grubość powłoki [µm] | Opis |
| 1 | Pokrywa przednia | | 90 | |
| 2 | Dach | | 90 | |
| 3 | Błotnik przedni | L | 90 | |
| 4 | Drzwi przednie | L | 90 | |
| 5 | Drzwi tylne | L | 90 | |
| 6 | Błotnik tylny | L | 90 | |
| 7 | Błotnik przedni | P | 90 | |

| 8 | Drzwi przednie | P | 90 | |
| 9 | Drzwi tylne | P | 90 | |
| 10 | Błotnik tylny | P | 90 | |
| 11 | Pokrywa (drzwi) tyłu nadwozia | | tw | |

Podane przedziały grubości powłoki lakierowej, dotyczą punktów pomiarowych. Nie mogą być traktowane jako gwarancja, że grubość powłoki lakierowej w innych punktach nie wykracza poza te przedziały. Pomiar powłoki lakierowej został wykonany urządzeniem będącym w posiadaniu rzeczoznawcy. Pomiar wykonany innym przyrządem może się różnić.
